# Bastava veramente poco

*a cura di Michele Montresor, Francesco Bordini, Servizio PSAL dell'ATS Val Padana - area Mantova*

Storia d'infortunio numero 125, 2026

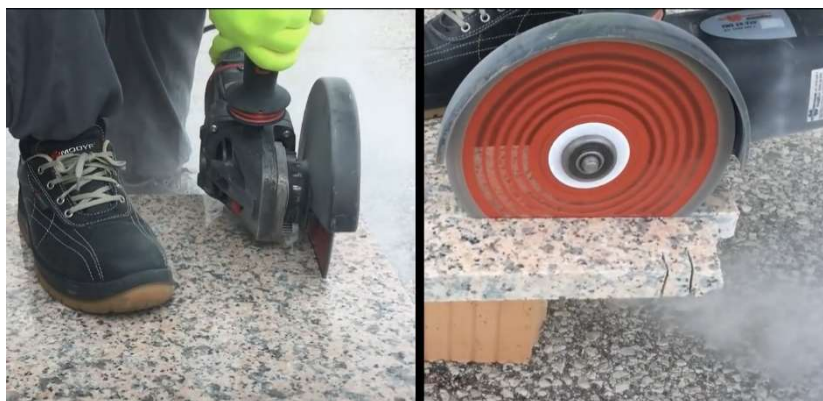
Figura 2. Esempio di taglio di lastra di marmo con flessibile manuale effettuata senza l'ausilio di specifici appoggi o fermi di sicurezza o banchi di taglio.

1. I flessibili, o smerigliatrici, angolari con dischi da 230 mm girano alla velocità di 6-7.000 giri/min e necessitano per l'uso in sicurezza di esperienza e attenzione costante a causa della loro potenza e incompleta protezione del disco da taglio; in letteratura sono citati numerosi casi di gravi infortuni con quelle attrezzature che per la loro versatilità trovano un vastissimo utilizzo per il taglio dei più diversi materiali e nelle più disparate situazioni;

2. Le smerigliatrici angolari, essendo attrezzature manuali, non consentono una grande precisione di taglio perché manca il riscontro, o guida;
3. Le taglierine con banco scorrevole (figura 3a) oppure con motore su guida (figura 3b), hanno alcuni vantaggi rispetto ai flessibili:

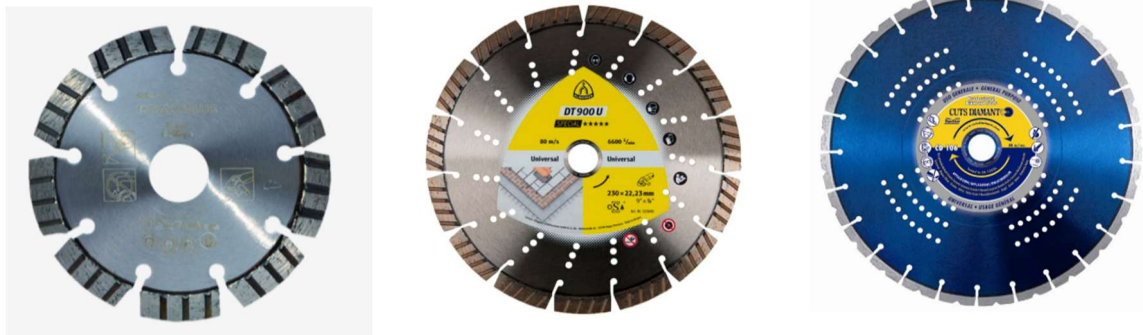
Figura 4. Tre tipologie di dischi diamantati per materiali compositi e duri che si sarebbe potuto utilizzare al posto di quello per cemento armato di cui era dotata la smerigliatrice angolare.

Sarebbe stato sufficiente rivolgersi a un'azienda specializzata nella fornitura di materiali e attrezzature edili per apprendere che, oltre alla possibilità di noleggiare una taglierina ad acqua, è possibile utilizzare dischi da taglio specifici per materiali compositi duri ad alta resistenza, i quali, in virtù delle loro caratteristiche tecniche, sono in grado di lavorare efficacemente anche in presenza di materiali differenti, caratterizzati da diverse resistenze, che il disco incontra progressivamente durante l'affondamento nella piastrella (figura 4).

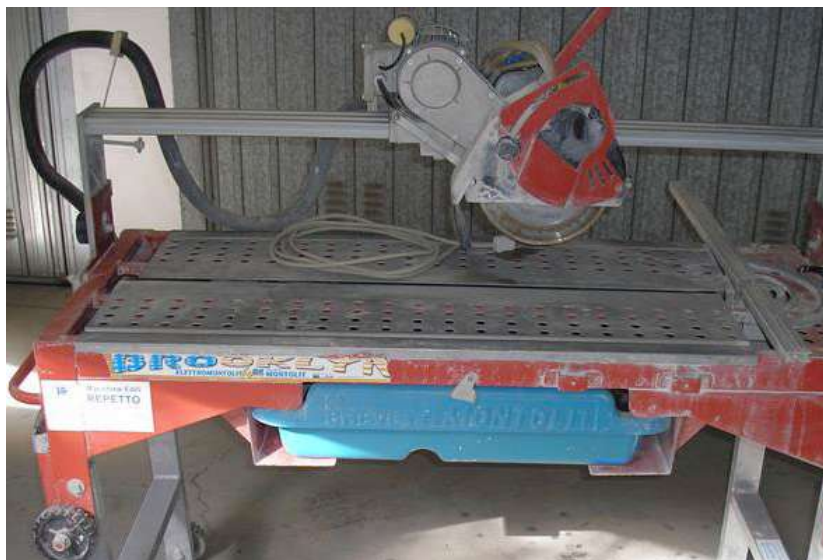
Figura 5. Taglierina usata e acquistata dall'azienda successivamente all'infortunio.

Anche a casa, nel tempo libero, risente della menomazione che ha subito durante il lavoro, per una leggerezza, sua, e una ignoranza del suo datore di lavoro sulle attrezzature più adeguate e sicure per fare determinati lavori (figura 5). Peraltro risparmiando anche tempo.
