# Bastava veramente poco

*a cura di Michele Montresor, Francesco Bordini, Servizio PSAL dell'ATS Val Padana - area Mantova*

Storia d'infortunio numero 125, 2026

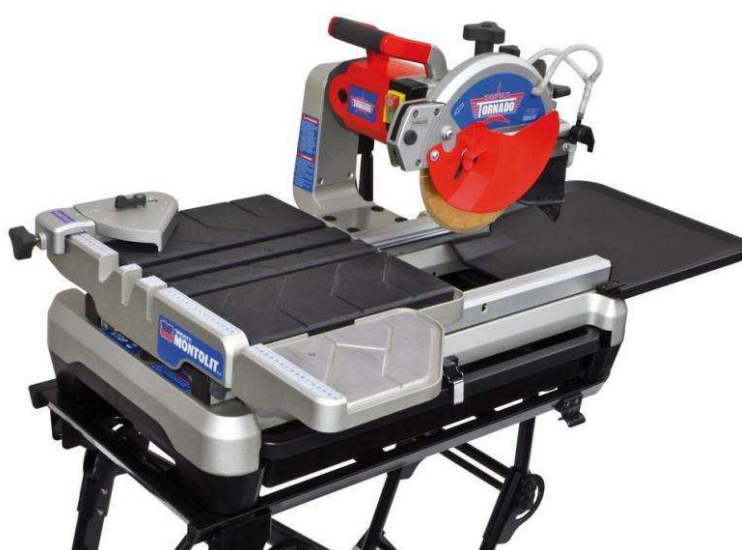
Figura 3a. Esempio di taglierina ad acqua con elemento da tagliare su carro di supporto mobile su slitta e troncatrice bloccata.

2. Le smerigliatrici angolari, essendo attrezzature manuali, non consentono una grande precisione di taglio perché manca il riscontro, o guida;
3. Le taglierine con banco scorrevole (figura 3a) oppure con motore su guida (figura 3b), hanno alcuni vantaggi rispetto ai flessibili:

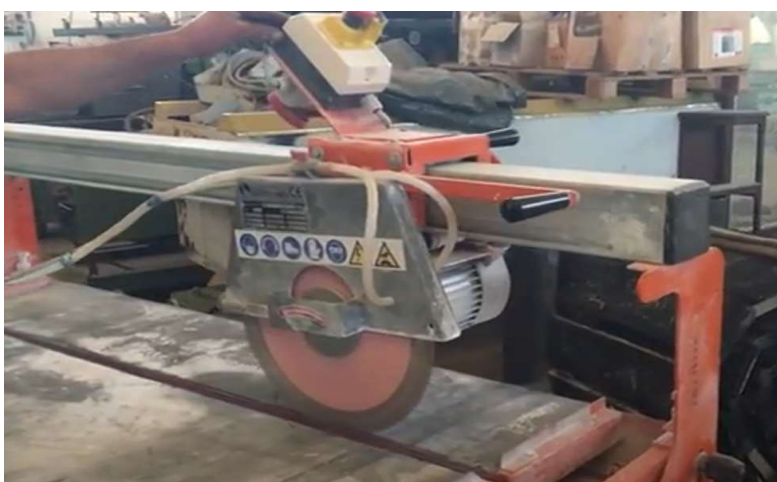
Figura 3b. Esempio di taglierina ad acqua con elemento da tagliare bloccato sul piano di taglio e carro di supporto della troncatrice, mobile su slitta.
