Schede difettologiche

Le schede difettologiche riportano la descrizione dei fenomeni di degrado da rilevare in sede di ispezione e i criteri per l'individuazione dei parametri da assegnare.

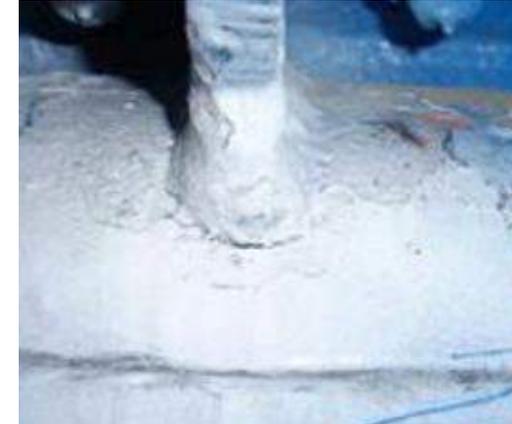
Fonte: PROGETTO RAM – Manuale di ispezione principale (Anas GRUPPO FS ITALIANE)

I difetti, localizzati lungo lo sviluppo dei cordoni di saldatura, risultano particolarmente pericolosi poiché riducono i valori di resistenza e tenacità del giunto saldato e con il tempo possono causare la frattura della saldatura stessa. Essi si manifestano sotto forma di:

- cricche, ossia microlesioni o fessurazioni sui cordoni di saldatura;
- inclusioni di natura solida e gassosa o soffiature superficiali, riconoscibili dalla presenza di piccoli crateri sulla superficie del cordone;
- irregolarità sulle maglie del cordone con evidente variazione del suo profilo per presenza di avvallamenti, irregolarità dei bordi, ecc.

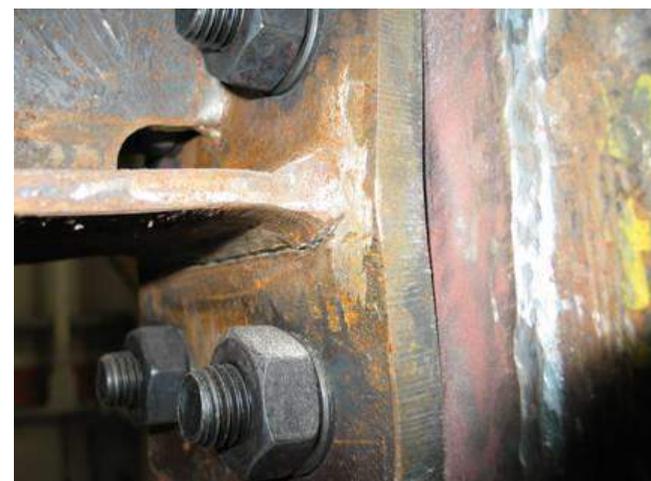
Il difetto si presenta con estese e profonde fessurazioni, generalmente passanti, nel cordone di saldatura o nelle sue immediate vicinanze. È un fenomeno particolarmente pericoloso perché interessa l'intera sezione resistente della saldatura e/o degli elementi collegati e comporta lesioni che tendono a propagarsi rapidamente per fatica.

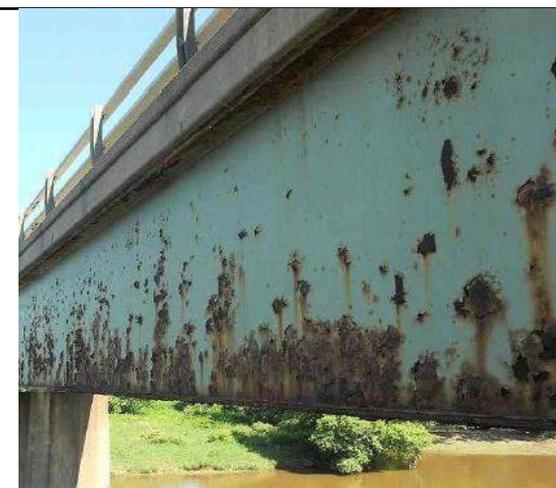
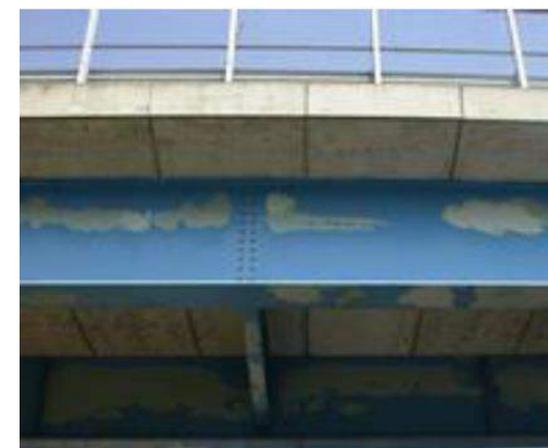
Il difetto si riferisce al distacco della vernice protettiva dagli elementi di acciaio, con la conseguente esposizione del metallo. Può presentarsi come:

- squamatura a pelle di cocodrillo;
- spellamento/scollamento di strati;
- corrosione sotto la vernice;
- difetto di stesura della vernice in corrispondenza di giunti bullonati e/o zone angolari.

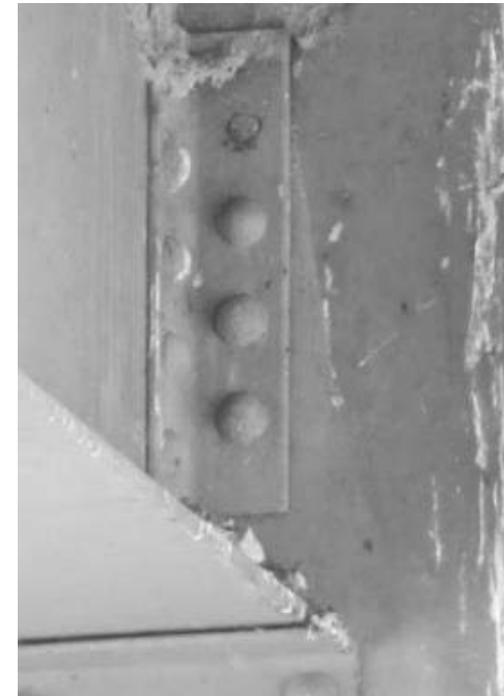
Fonte: Manual for Bridge Element Inspection – AASHTO (2019)

Rientrano in tale categoria, i difetti di chiodatura rilevabili a vista, quali l'errata conformazione della testa ribattuta del chiodo (teoricamente a calotta emisferica coassiale con il gambo) e l'assenza di una delle due teste o dell'intero chiodo dal foro.

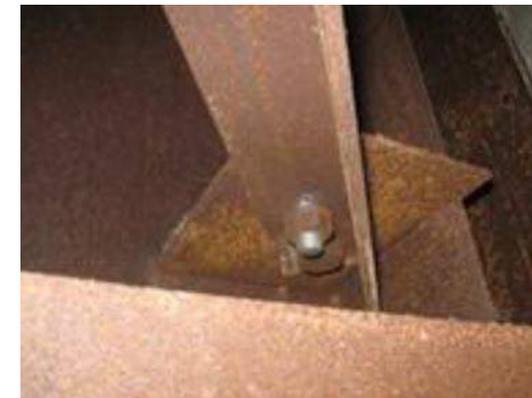
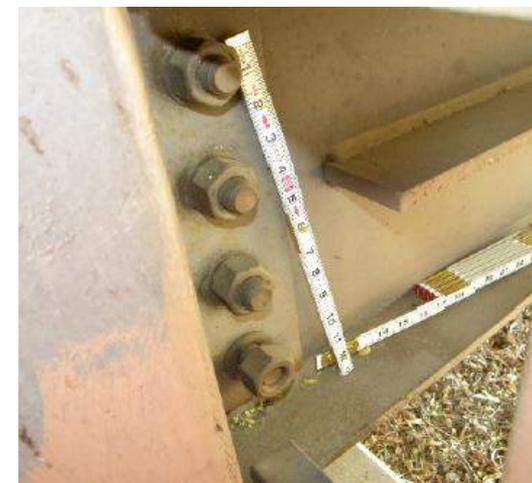
Il difetto corrisponde alla presenza di una coppia di serraggio inferiore a quella prescritta.

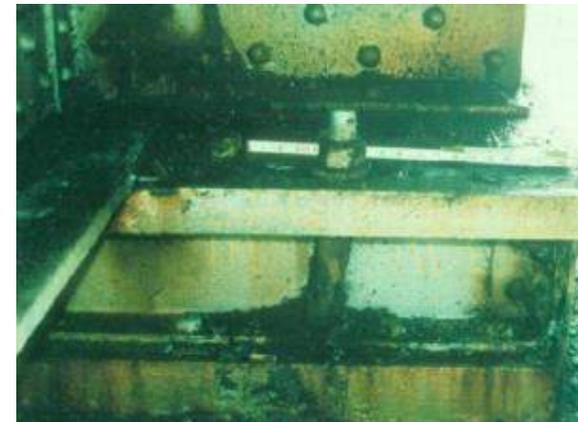
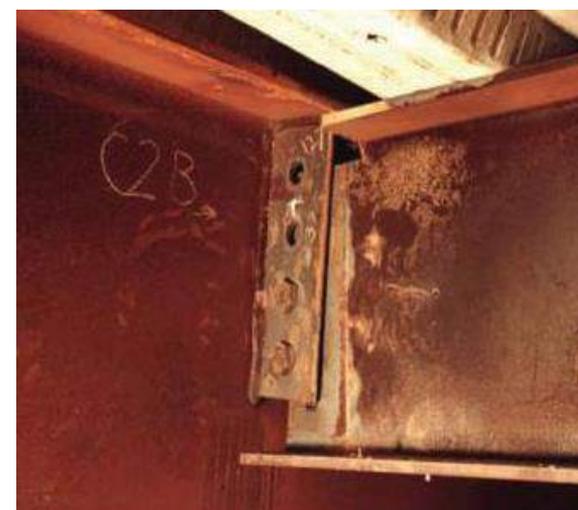
Il difetto si riferisce alla rottura del gambo dei bulloni a seguito di deformazione plastica.

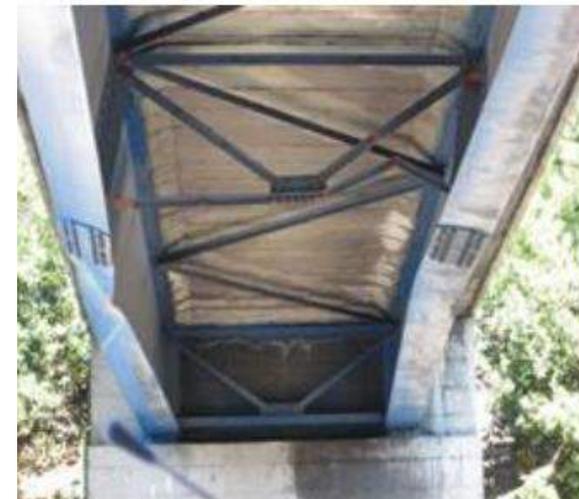
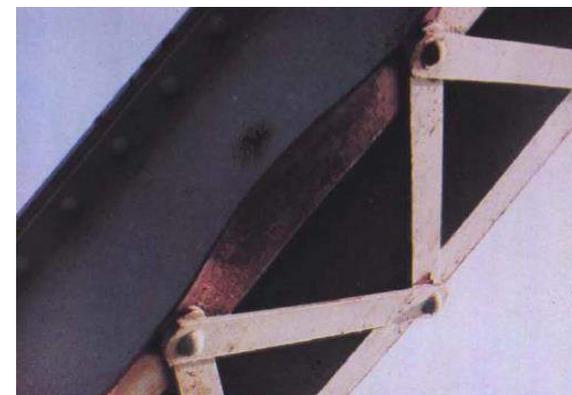
Il difetto, localizzato nelle piattabande o nelle anime di sezioni aperte (a T, doppio T, a L, a C, ecc.), si manifesta con la perdita di forma dei profili. Nel caso in cui la deformazione interessi l'anima si parla di imbozzamento.

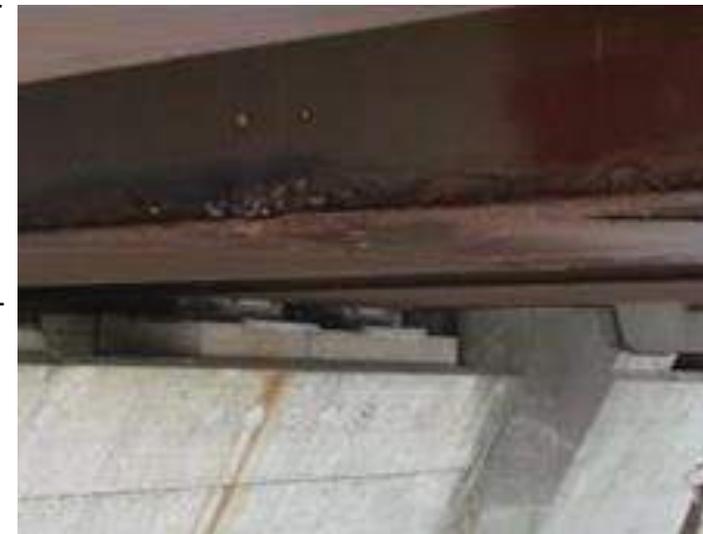
Fonte: PROGETTO RAM – Manuale di ispezione principale
(Anas GRUPPO FS ITALIANE)

Il difetto si manifesta con la perdita di forma delle pareti laterali o di fondo delle sezioni scatolari. Nel caso in cui si tratta di imbozzamento, le deformazioni si presentano come una successione di onde lungo lo sviluppo delle pareti.

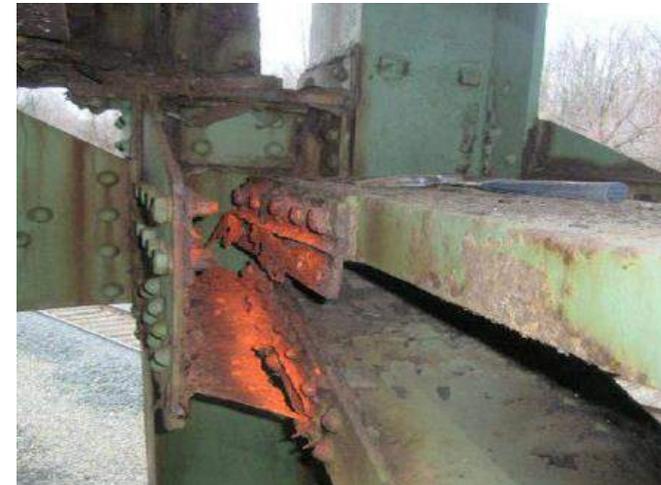
Fonte: BRIDGE INSPECTION MANUAL – NY'S DOT

Per nodo si intende il punto di convergenza di elementi strutturali in acciaio, quali i tiranti e i puntoni di una travatura reticolare. Le lesioni a cui si riferisce il difetto possono riguardare sia gli elementi di collegamento e le piastre di nodo (saldature, bullonature, chiodature), sia gli elementi strutturali collegati.

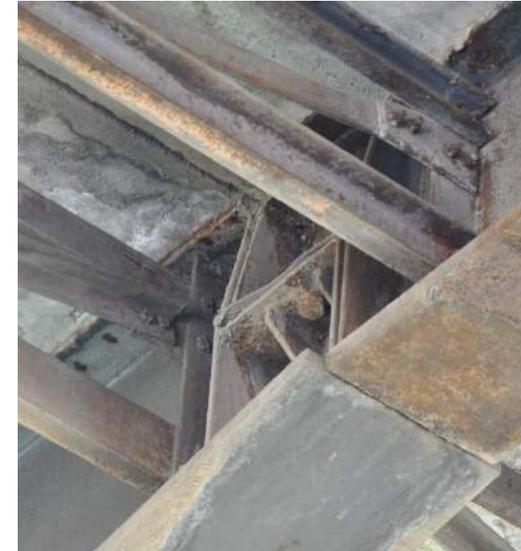
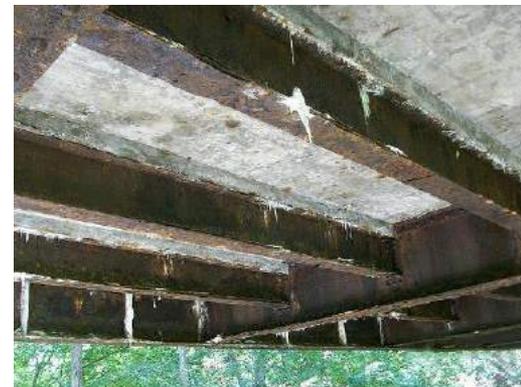
Gli acciai comuni reagiscono con l'ambiente formando una superficie contenente ossido di ferro. Questa superficie è estremamente porosa e consente al processo elettrochimico di ossidazione di evolversi, penetrando nell'acciaio e corrodendone la superficie, riducendo progressivamente la sezione fino alla perforazione del metallo stesso. I tipi di corrosione più pericolosi sono solitamente quelli localizzati, in quanto possono creare cricche, fori, fessurazioni.

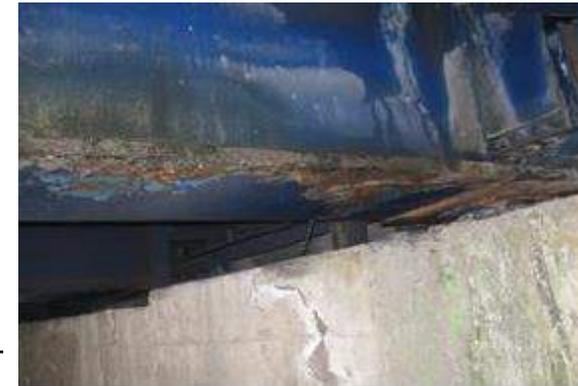
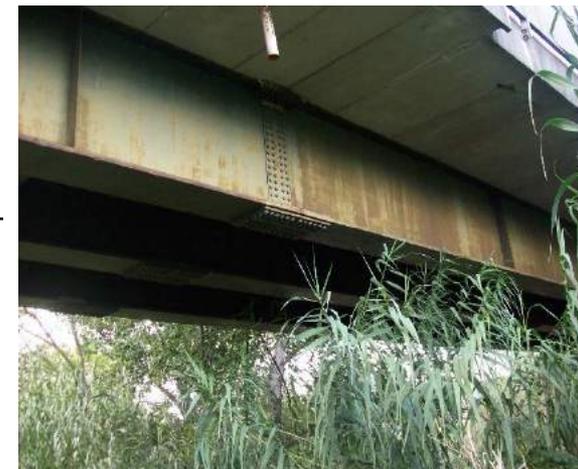
- ossidazione superficiale omogenea;
- rigonfiamento della superficie esterna;
- corrosione puntiforme (vaiolatura).

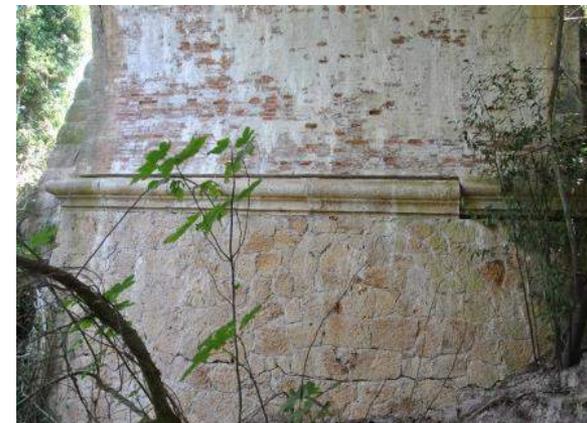
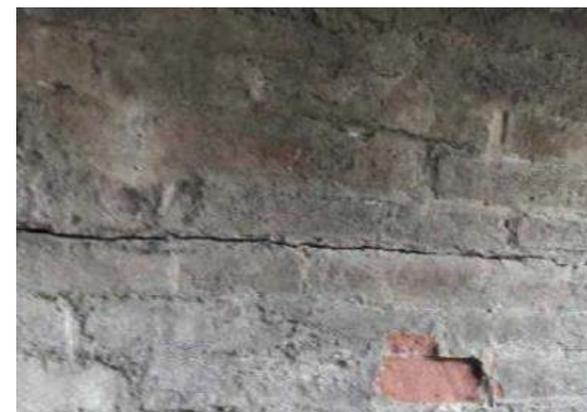
Questo tipo di difetto è riferito alle fessure con andamento prevalentemente orizzontale che possono manifestarsi sugli elementi verticali come spalle e pile e, nel caso dei ponti ad arco, su rinfianchi e timpani. Esse si sviluppano principalmente lungo i ricorsi di malta o, meno frequentemente, attraversano direttamente i mattoni o i blocchi di pietra.

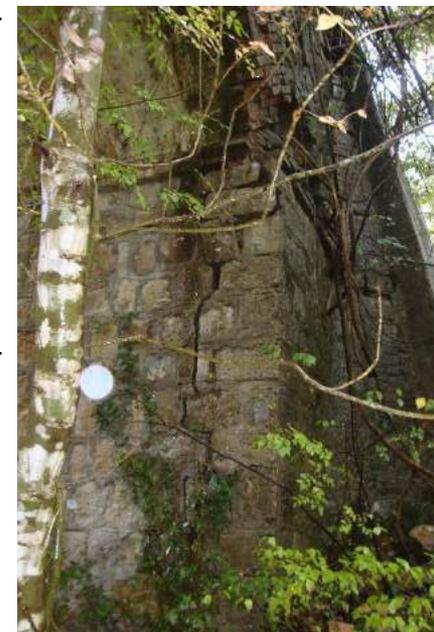
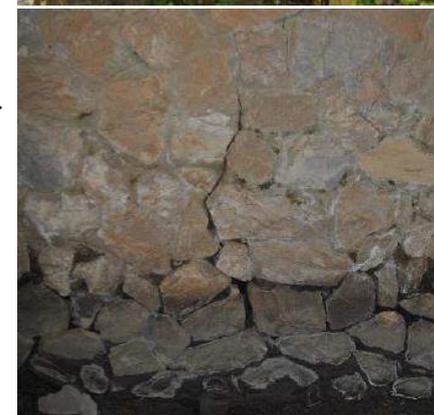
Ci si riferisce a fessure ad andamento prevalentemente verticale su pile, spalle e timpani. Esse possono seguire un andamento a zig-zag lungo i giunti di malta delle murature a blocchi, oppure avere un andamento continuo, tagliando i blocchi stessi, siano essi in pietra o in laterizio. A volte possono presentarsi come un insieme di piccole fessure ravvicinate; in questo caso deve esserne analizzata nel dettaglio la geometria.

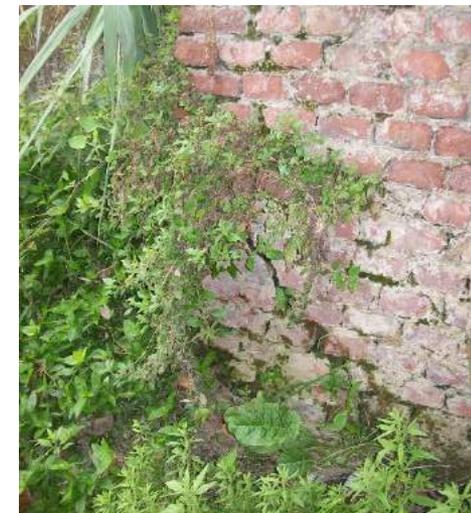
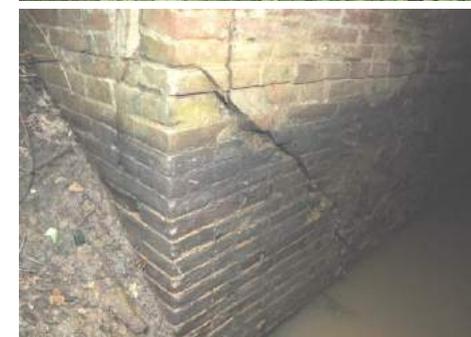
Si tratta di fessure ad andamento inclinato rispetto alla verticale, che possono svilupparsi seguendo a zig-zag i giunti di malta orizzontali e verticali per i ponti in muratura di mattoni o a conci di pietra squadrata, o attraversando in modo continuo gli elementi in pietra/laterizio. A volte possono presentarsi come un insieme di piccole fessure ravvicinate; in questo caso deve esserne analizzata nel dettaglio la geometria per capire se siano state originate da un moto di traslazione o un moto di rotazione tra blocchi rigidi.

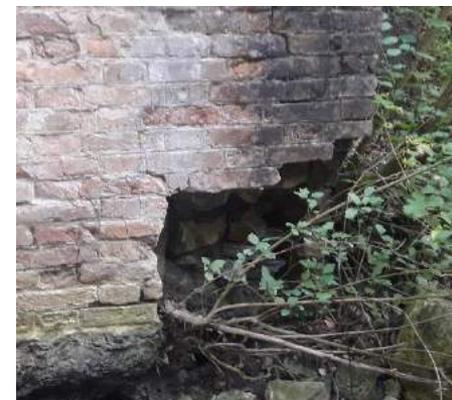
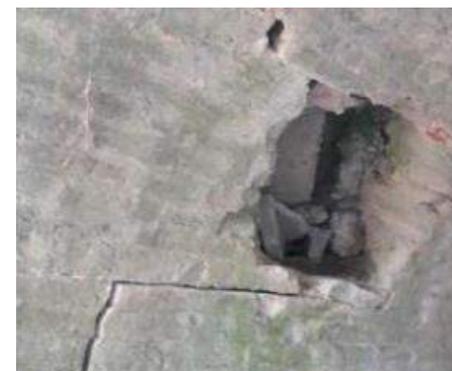
Il difetto si evidenzia per la mancanza o la rottura di mattoni o blocchi in pietra appartenenti agli elementi strutturali del manufatto.

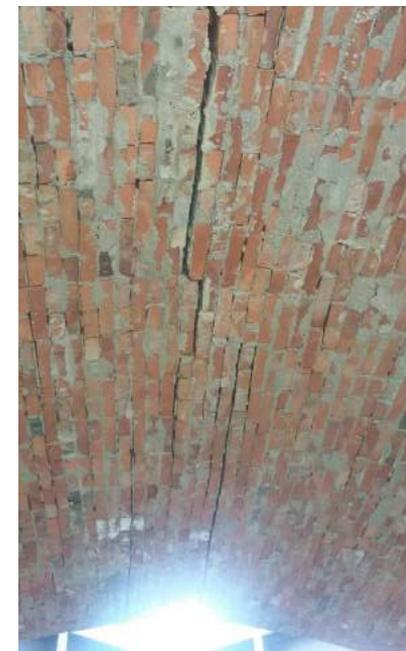
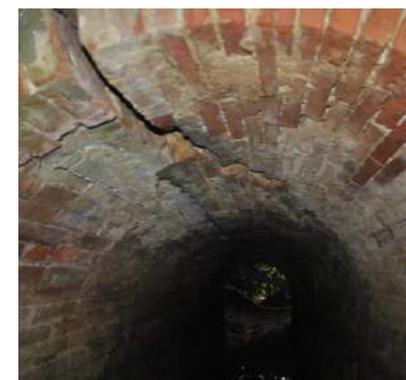
Per fessure trasversali si intendono le lesioni che possono presentarsi all'intradosso della volta, con andamento prevalente lungo la direttrice dell'arco, trasversalmente all'asse stradale. Generalmente esse interessano i giunti di malta.

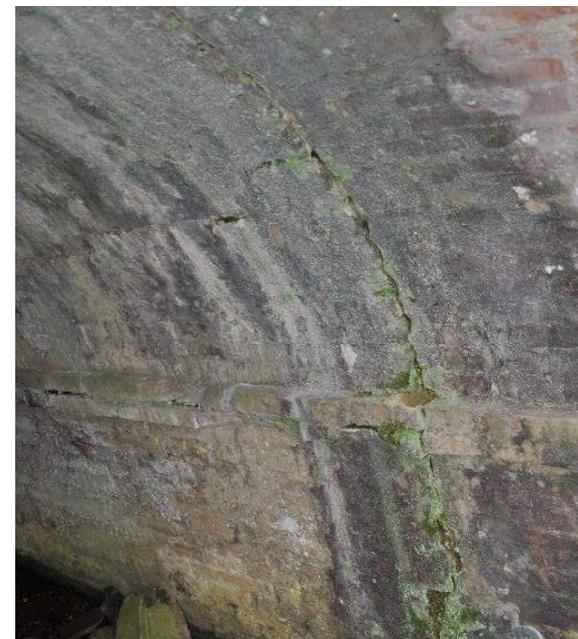
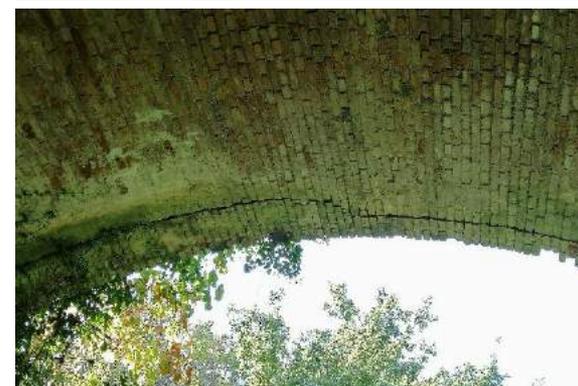
Questo tipo di difetto è riferito a fessure ad andamento circolare che si presentano all'intradosso dell'arco, che quindi seguono l'andamento longitudinale dell'asse stradale. Le fessure possono interessare sia i giunti di malta sia gli elementi lapidei o di laterizio, che costituiscono la tessitura muraria.

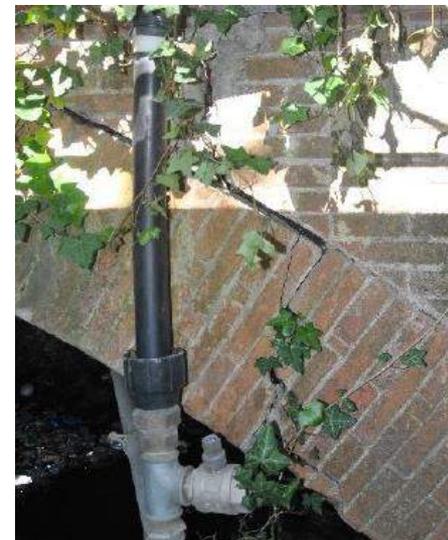
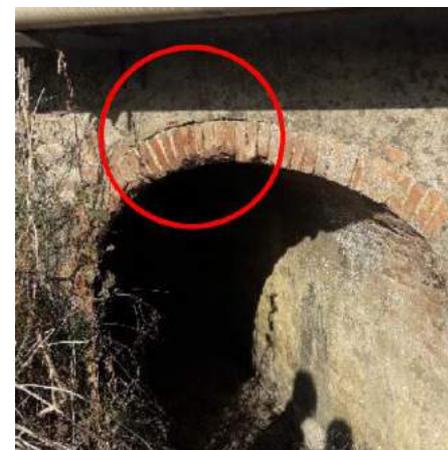
Per timpano si intende la parte verticale ai lati della struttura sovrastante l'elemento strutturale portante dell'arco, che racchiude il materiale di riempimento. Quest'ultimo, a volte, offre un notevole contributo alla capacità portante del ponte. Il difetto si riferisce al distacco di tale elemento dall'arco sottostante.

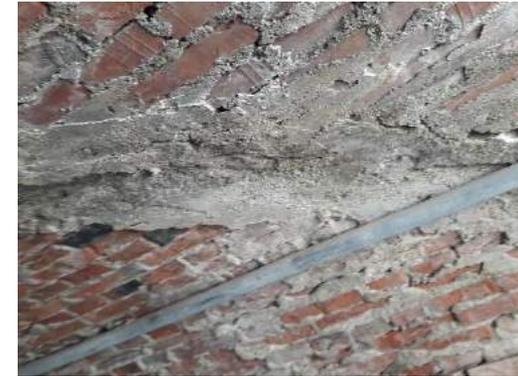
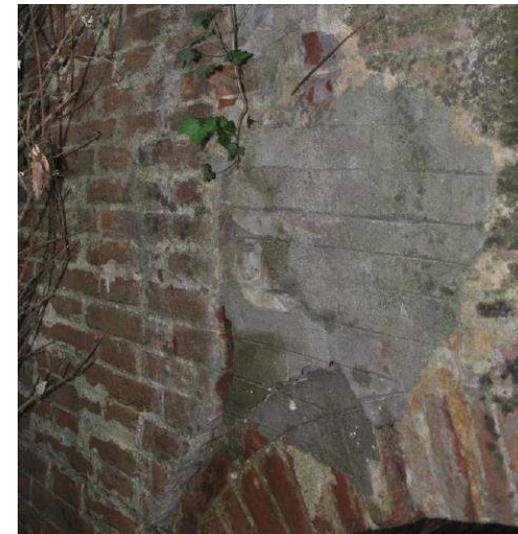
Il difetto si presenta nelle zone in cui sono stati eseguiti interventi per nascondere fenomeni di degrado e lesioni senza tuttavia eliminarne le cause scatenanti, per cui con il passare del tempo il difetto si ripresenta con le stesse caratteristiche.

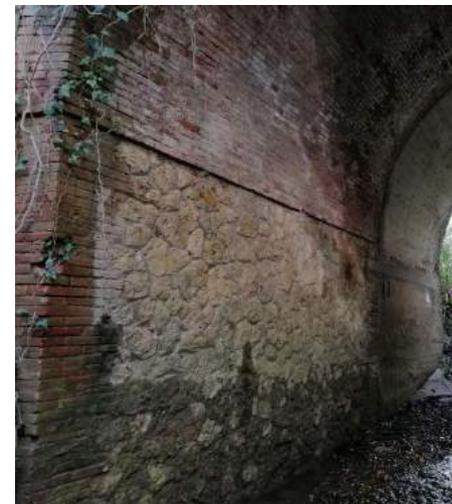
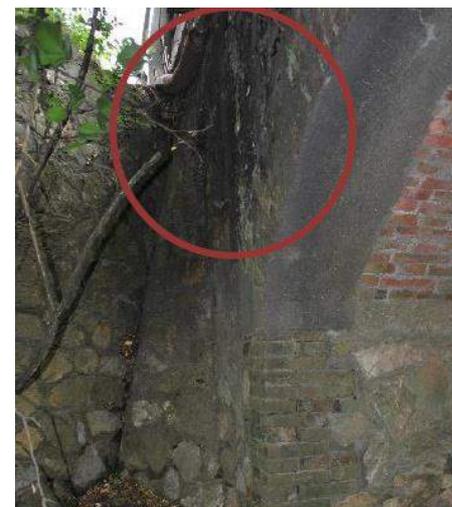
Il difetto si presenta con macchie di colore pressoché uniforme ma in generale più scure rispetto alla muratura circostante integra. Tali macchie hanno forma molto variabile, che può dipendere sia dall'origine dell'umidità che le genera sia dal tipo di tessuto murario. Per esempio, sulle murature miste generalmente si presentano in modo disomogeneo a seconda dei vari materiali con cui esse sono realizzate (pietra, laterizio, ecc.).

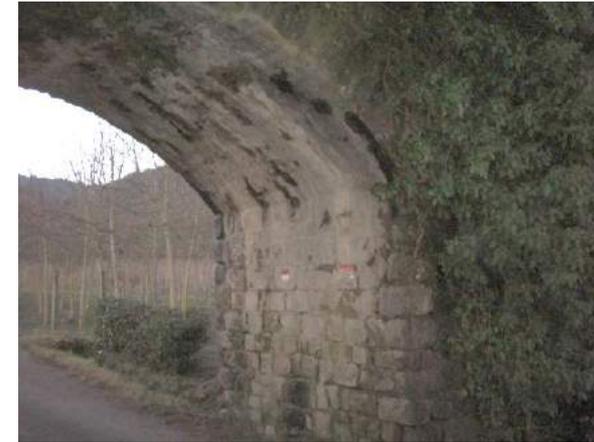
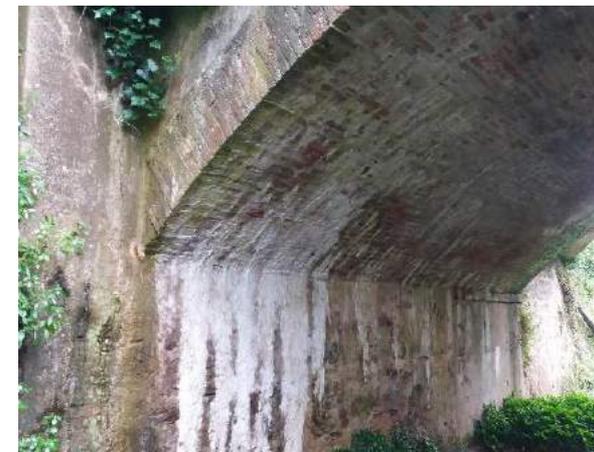
I fenomeni di dilavamento e di ammaloramento della muratura sono la naturale evoluzione delle **macchie di umidità**. Il loro progredire può portare ad una **riduzione della sezione resistente**, pericolosa se si sviluppa su elementi strutturali primari.

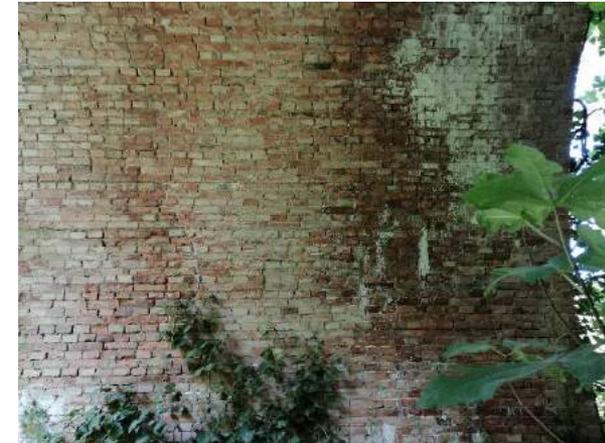
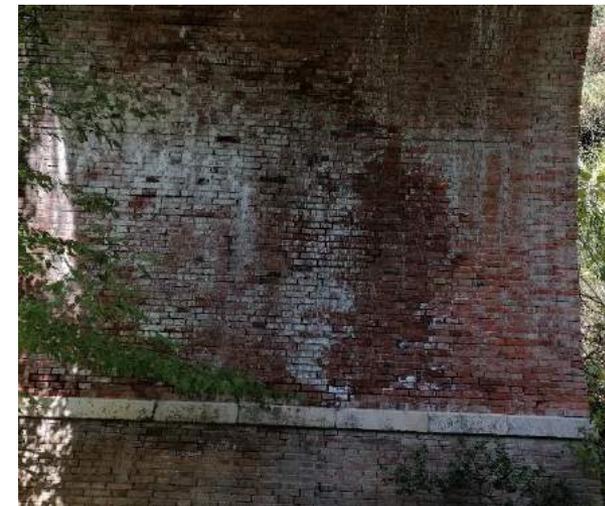
Fenomeni di degrado correlati

A questo difetto si può associare una lenta ma progressiva riduzione della sezione resistente. Non deve essere confuso con le **patine biologiche**.

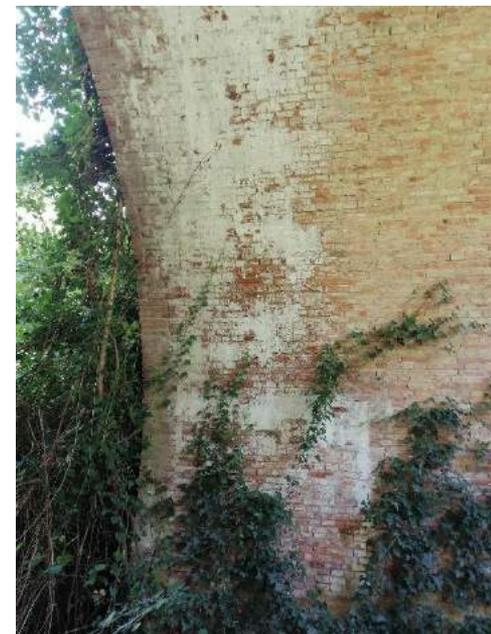
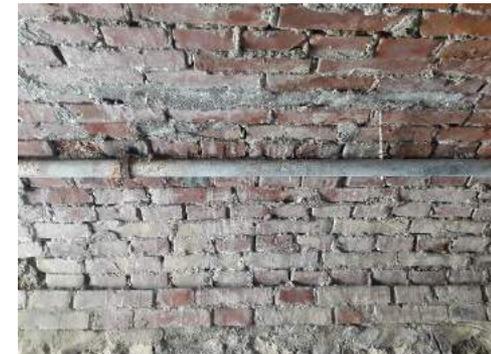
Efflorescenze

Il difetto è dovuto alla formazione di una patina biancastra e cristallina sulla superficie della struttura che può presentarsi in forma pulverulenta o filamentosa. Quando si tratta di efflorescenze di tipo salino, la cristallizzazione avviene all'interno del materiale provocando il distacco delle parti più superficiali; in tal caso si parla di cripto-efflorescenza o sub-efflorescenza.

- fenomeni termoigrometrici e chimici: l'acqua che penetra all'interno di un paramento murario contiene sali minerali disciolti in essa (cloruri, solfati, nitrati). Questi ultimi, quando l'acqua evapora, si depositano sulla superficie, cristallizzando e accumulandosi nel tempo.

Il fenomeno è tipico delle zone esposte a sole e vento, dove l'evaporazione è facilitata.

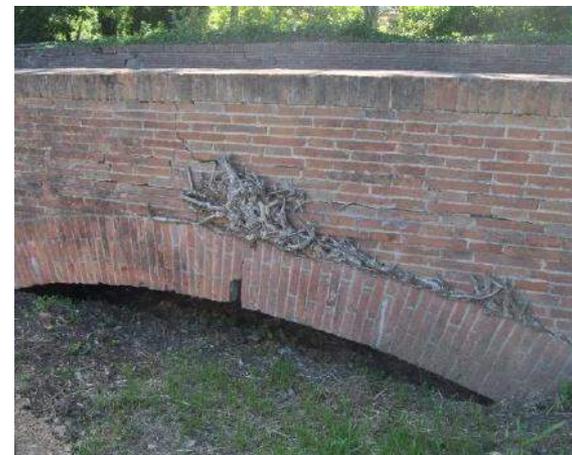
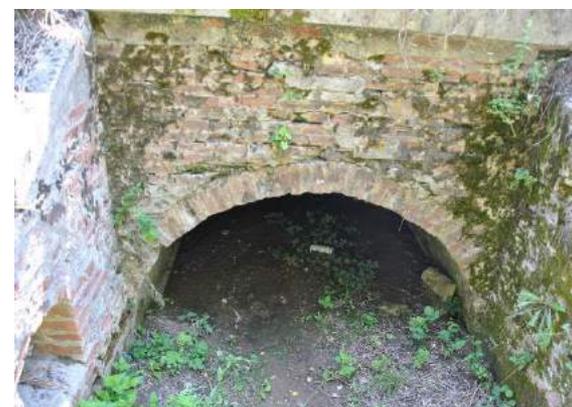
La patina biologica è costituita da microrganismi a cui possono aderire polvere, terriccio, ecc., i quali formano uno strato sottile, morbido ed omogeneo, aderente alla superficie, di colore variabile, ma per lo più verde.

Rientra in questo tipo di difetto anche la presenza di vegetazione invasiva. La vegetazione invasiva se particolarmente rigogliosa provoca la disgregazione della malta e la conseguente riduzione dell'ammorsamento tra i blocchi o le pietre (effetto leva delle radici).

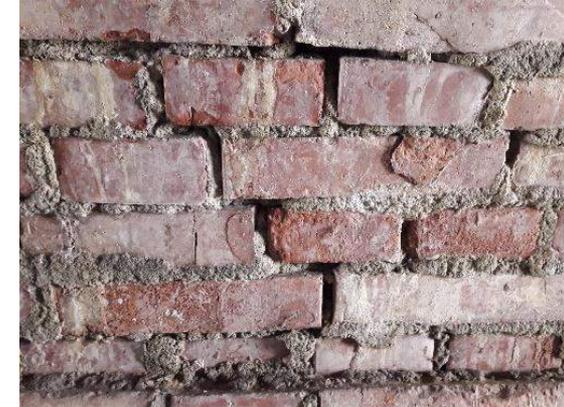
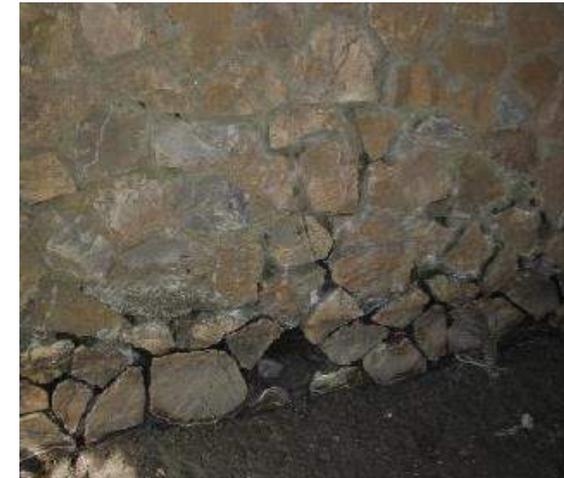
La polverizzazione si manifesta con la caduta spontanea del materiale, costituente i giunti di malta o gli elementi lapidei, in forma di polvere o granuli.

La polverizzazione è dovuta alla reazione chimica tra i gas presenti in atmosfera, l'acqua e i componenti delle malte che comporta la formazione di sali debolmente solubili, i quali vanno ad aggredire il reticolo cristallino delle malte/elementi lapidei causandone la rottura e quindi la polverizzazione.

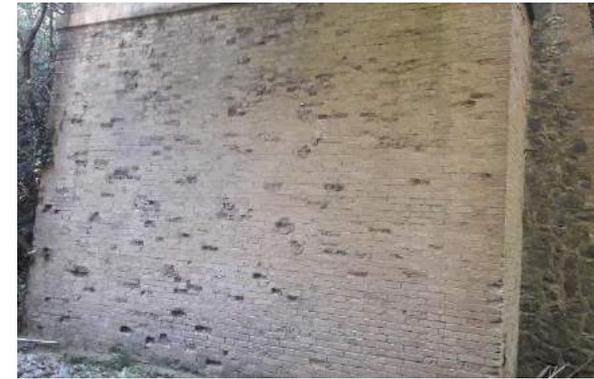
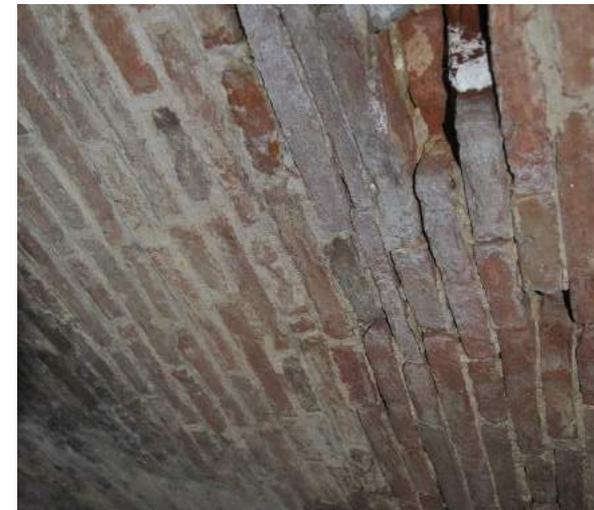
Il difetto si manifesta con il distacco di uno o più strati superficiali approssimativamente paralleli fra loro (sfoglie). Tali parti distaccate assumono spesso forme specifiche in funzione delle caratteristiche strutturali e di tessitura. Le sfoglie sono usualmente di spessore che varia tra qualche millimetro e qualche centimetro.

- fenomeni di umidità ascendente, formazione di ghiaccio negli strati più superficiali;
- perdite localizzate degli impianti di smaltimento e/o di convogliamento delle acque;
- consistente presenza di formazione saline e efflorescenze;
- dilatazioni differenziali tra materiali di supporto e finitura.

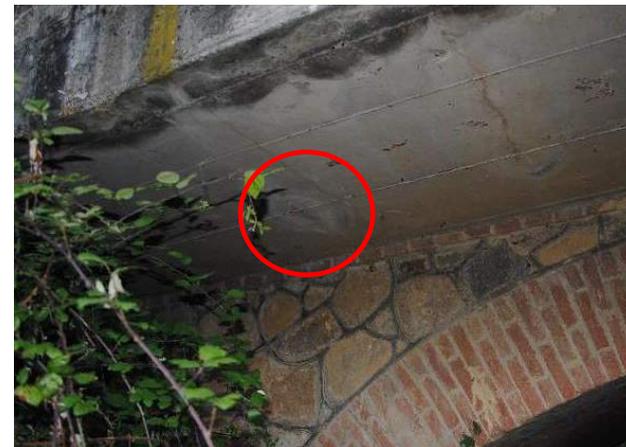
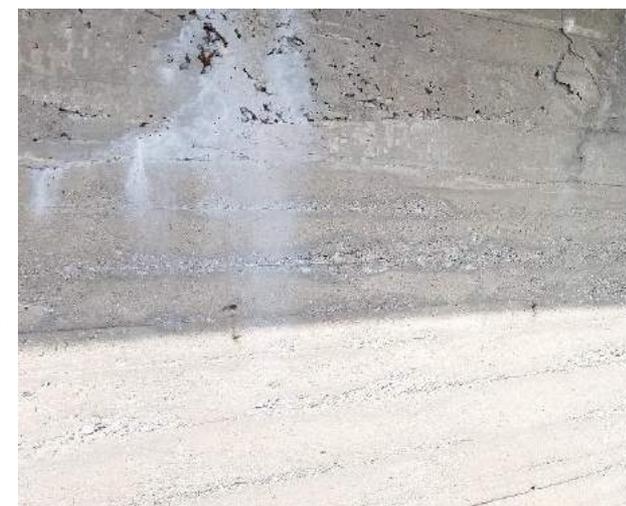
Il difetto si presenta con aree di colorazione diversa dal materiale integro. In particolare, si tratta di tracce di calcio rilasciate sulla superficie dall'umidità penetrata attraverso il calcestruzzo. Si parla di **macchie di umidità passiva** qualora il fenomeno si intende estinto e del quale restano macchie di colore biancastro.

- materiali caratterizzati da elevata porosità
- mancanza o carenze nel sistema di impermeabilizzazione
- sistemi di convogliamento delle acque assenti, inadeguati o danneggiati
- Imperfetta tenuta dei giunti
- Scossaline assenti o deteriorate

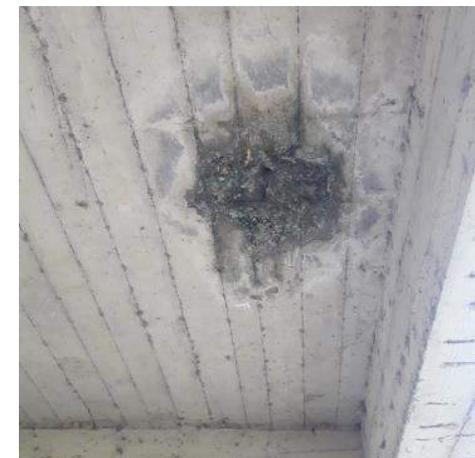
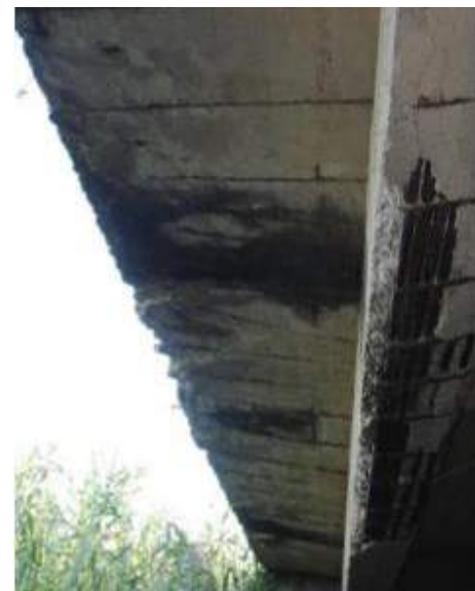
Macchie di umidità attiva

Il difetto si presenta con aree di colorazione diversa dal materiale integro. In particolare, si tratta di tracce di calcio rilasciate sulla superficie dall'umidità penetrata attraverso il calcestruzzo. A differenza delle macchie di umidità passiva, l'**umidità attiva** è legata a fenomeni di infiltrazione di acqua tutt'ora in corso e si presenta con macchie di colore scuro dovuto al contatto continuo con l'acqua e l'umidità.

- materiali caratterizzati da elevata porosità;
- mancanza o carenze nel sistema di impermeabilizzazione;
- sistemi di convogliamento delle acque assenti, inadeguati o danneggiati;
- imperfetta tenuta dei giunti;
- scossaline assenti o deteriorate.

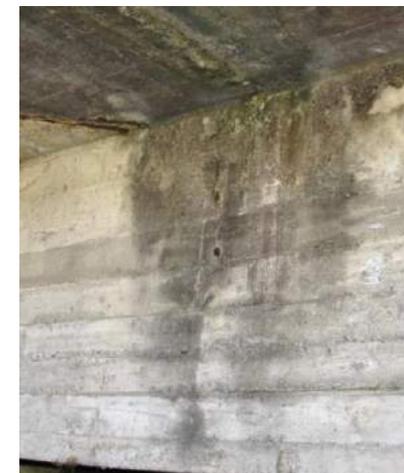
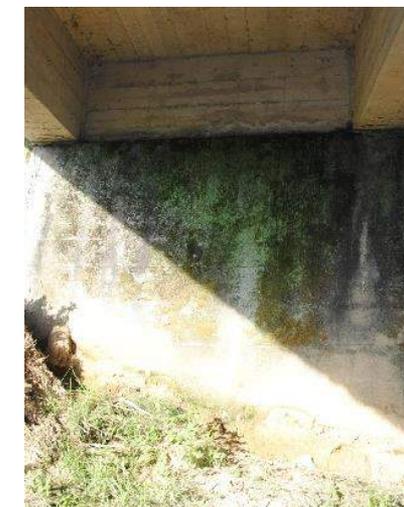
Calcestruzzo dilavato/ammalorato

Il dilavamento e/o l'ammaloramento del calcestruzzo sono dovuti alla percolazione di acque superficiali e si manifesta prevalentemente sulle superfici verticali o inclinate degli elementi. Per **dilavamento** si intende l'erosione dello strato superficiale di materiale dovuto al passaggio frequente di acqua, mentre con il termine **ammaloramento** ci si riferisce ai fenomeni di rigonfiamento superficiale del calcestruzzo, scagliamento, perdita di coesione, ecc.

Generalmente il difetto è conseguente a mancanze o carenze nel sistema di convogliamento delle acque meteoriche; molto frequentemente, infatti, si rileva in corrispondenza di scarichi corti o danneggiati, che indirizzano l'acqua direttamente sulle superfici degli elementi.

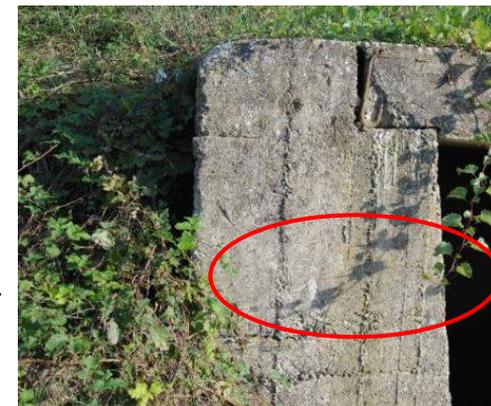
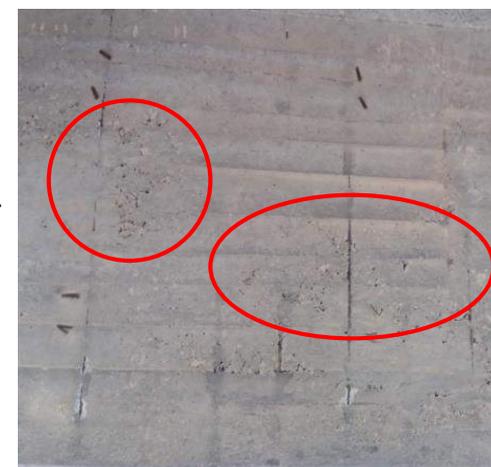
Vespai

I vespai o nidi di ghiaia sono difetti molto evidenti che compromettono la continuità superficiale del calcestruzzo. Possono interessare zone estese o essere localizzati in zone limitate della superficie degli elementi strutturali. Essi comportano la presenza di zone non omogenee sulle superfici degli elementi a causa dell'esposizione degli inerti più grossi di calcestruzzo, che, nei casi più gravi, sono asportabili manualmente.

Generalmente le cause di tale fenomeno risalgono a problemi in fase di esecuzione: sono infatti frequenti nel caso di calcestruzzi mal confezionati, con granulometria e/o mix design inadeguati, nel caso di getti male eseguiti, con insufficiente vibratura, o a causa della segregazione degli inerti dovuta ad insufficiente altezza di getto o per casseri mal sigillati.

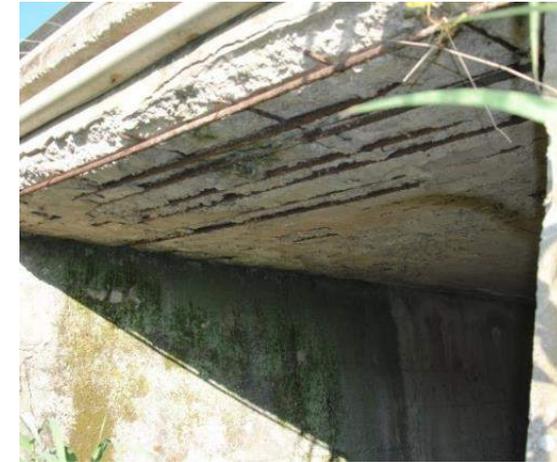
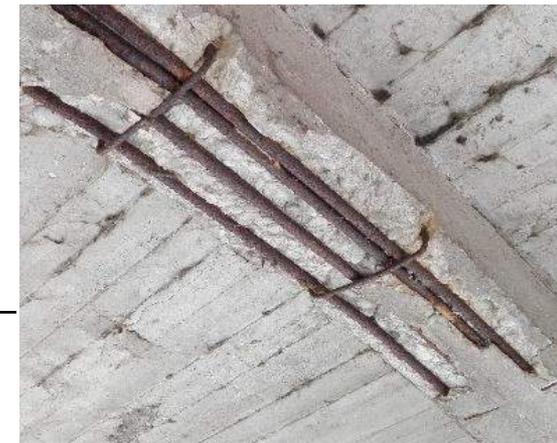
Distacco del copriferro

Il difetto si riferisce alla mancanza di porzioni di strato di ricoprimento in calcestruzzo delle armature longitudinali e trasversali degli elementi, con conseguente esposizione di queste ultime agli agenti ossidanti e corrosivi.

Il distacco di copriferro è dovuto a fenomeni chimici e fisici, quali il deterioramento del calcestruzzo causato dall'azione dell'acqua e dell'umidità e la carbonatazione, favorita dalla presenza di calcestruzzi porosi in ambienti aggressivi, ma anche ad errori in fase di esecuzione, quali spessori di copriferro molto esigui o scarso interferro, o a cause accidentali, quali l'urto di automezzi.

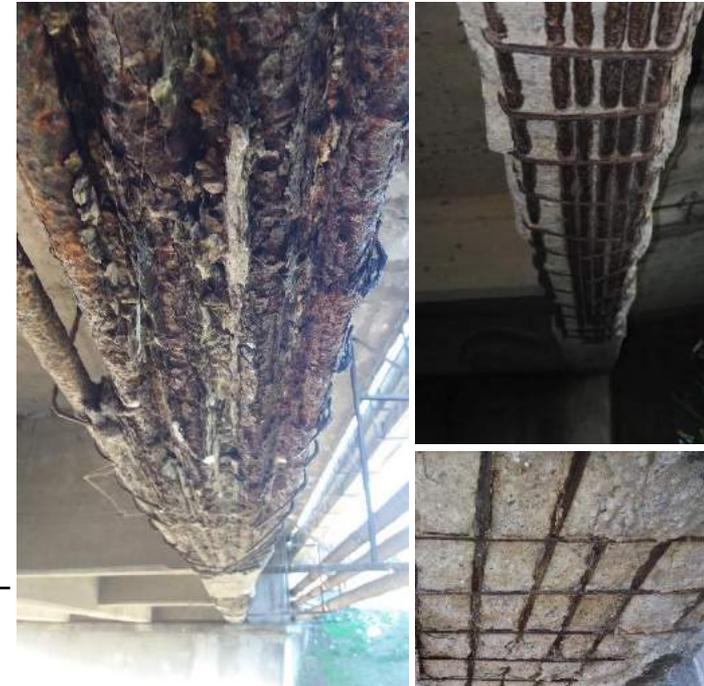
Armatura ossidata e/o corrosa

A causa della mancanza o della carenza di uno strato di ricoprimento in calcestruzzo adeguato, le armature in acciaio, a contatto con agenti aggressivi esterni, appaiono **ossidate** o **corrose**. Nei casi più gravi l'evoluzione del fenomeno può provocare la riduzione della sezione resistente.

Qualora il calcestruzzo sia carbonatato e il copriferro intatto, tale fenomeno non è visibile ma si sviluppa al di sotto dello strato di ricoprimento in calcestruzzo. Per carbonatazione si intende la formazione di carbonato di calcio con la conseguente riduzione del PH del calcestruzzo e la depassivazione delle armature metalliche, che ne favorisce l'ossidazione. Quest'ultima provoca l'aumento di volume dell'armatura e la conseguente fessurazione, prima, ed espulsione poi, del copriferro.

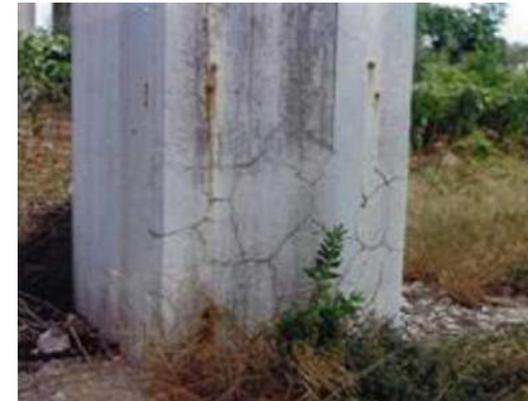
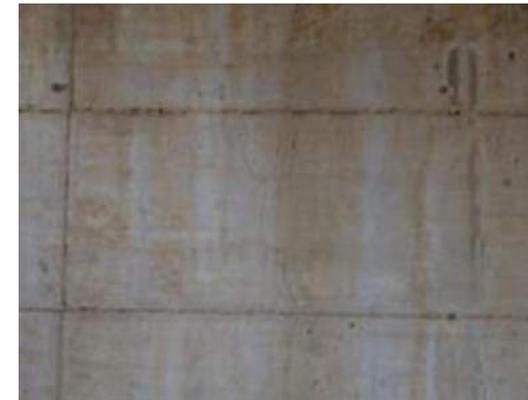
Lesioni a ragnatela modeste

Il fenomeno si riferisce alla presenza di fessure di modesta entità diffuse in maniera irregolare sulla superficie degli elementi e ben visibili nelle zone particolarmente soggette agli effetti dell'umidità.

In genere, le cause di tale fenomeno sono riconducibili agli effetti del ritiro nel caso di calcestruzzo con miscela inadeguata e, in particolare, con un eccessivo quantitativo di acqua di impasto. Lesioni di questo tipo possono presentarsi anche nel caso di getti non stagionati adeguatamente o di carenze di armatura superficiale.

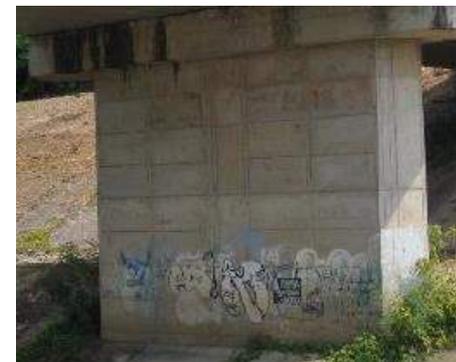
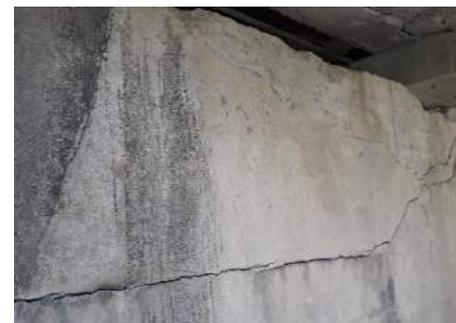
Fessure orizzontali

Si tratta di stati fessurativi con andamento prevalentemente *orizzontale* che compaiono sulle superfici verticali di elementi strutturali quali spalle, pile, pulvini, baggioli e fondazioni.

Spesso si trovano in corrispondenza di riprese di getto e negli elementi costruiti per conci.

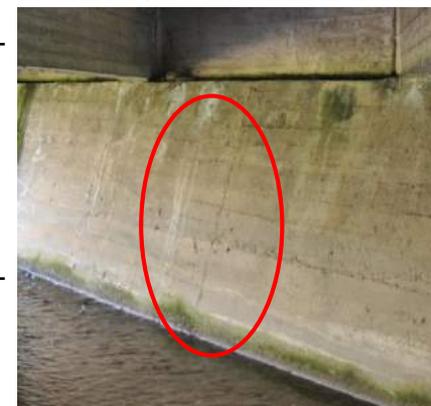
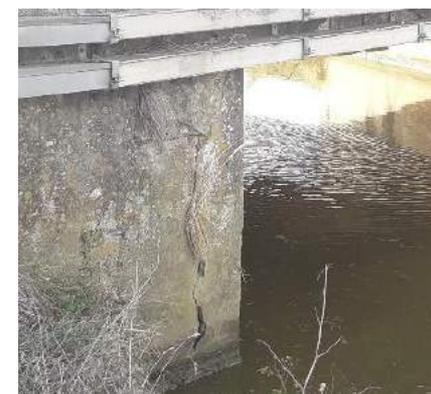
Fessure verticali

Si tratta di stati fessurativi con andamento prevalentemente *verticale* che compaiono sulle superfici verticali di elementi strutturali quali spalle, pile, pulvini, baggioli e fondazioni. Spesso si trovano in corrispondenza di riprese di getto o negli elementi costruiti per conci.

Quando le fessure verticali interessano elementi come spalle e pile, le loro cause sono riconducibili agli effetti del ritiro del calcestruzzo e si presentano ad intervalli regolari con ampiezza contenuta, altrimenti derivano da assestamenti delle fondazioni o spinte differenziali del terreno; in tal caso, le fessure hanno ampiezza elevata e non costante lungo il loro andamento e risultano isolate. Se il difetto interessa piedritti in c.a. esso è di origine strutturale per cui potenzialmente pericoloso.

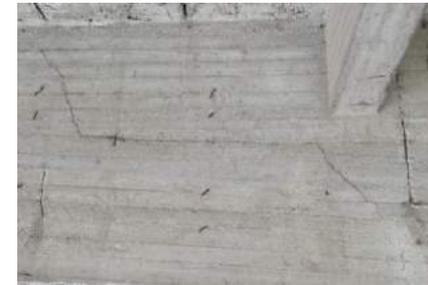
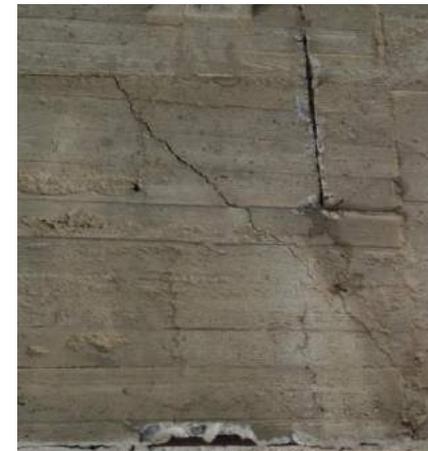
Fessure diagonali

Si tratta di stati fessurativi con andamento prevalentemente *diagonale* situati su pareti verticali di fondazioni, pile, pulvini, spalle e travi e su superfici orizzontali di solette e controsolette.

Nel caso in cui le fessure diagonali interessano elementi quali spalle e pile, le loro cause sono riconducibili a fenomeni di assestamento delle fondazioni o spinte differenziali del terreno; si presentano isolate, con ampiezza elevata e non costante lungo il loro andamento. Generalmente, per elementi quali travi e pulvini, le lesioni diagonali si trovano in corrispondenza della posizione di massimo taglio o della posizione di piegamento delle armature; in tal caso, esse hanno origine strutturale e sono dovute a sollecitazioni eccessive e/o carenze di armatura. Analoghe considerazioni si possono fare se le lesioni si presentano su superfici orizzontali, quali quella delle solette; esse hanno origine, generalmente, nelle zone d'angolo.

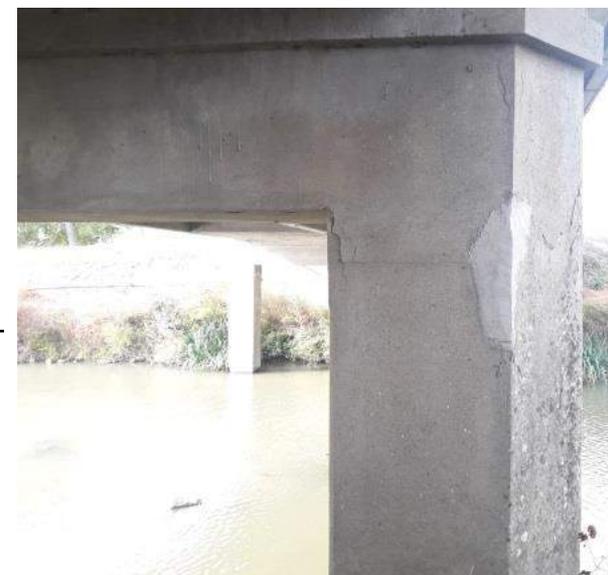
Lesioni attacco pilastri

Il difetto si riferisce alla presenza di fessure in corrispondenza della sezione di incastro dei pilastri o piedritti ad altri elementi. Le fessure possono essere capillari o presentarsi con ampiezze significative, tali da provocare un vero e proprio distacco degli elementi.

La presenza di tali lesioni può essere indice di carenze di armatura di collegamento tra gli elementi, di errori nelle modalità di esecuzione, quali la mancata preparazione delle superfici di incastro o l'insufficiente vibratura dei getti stessi o, anche, degli effetti del ritiro del calcestruzzo.

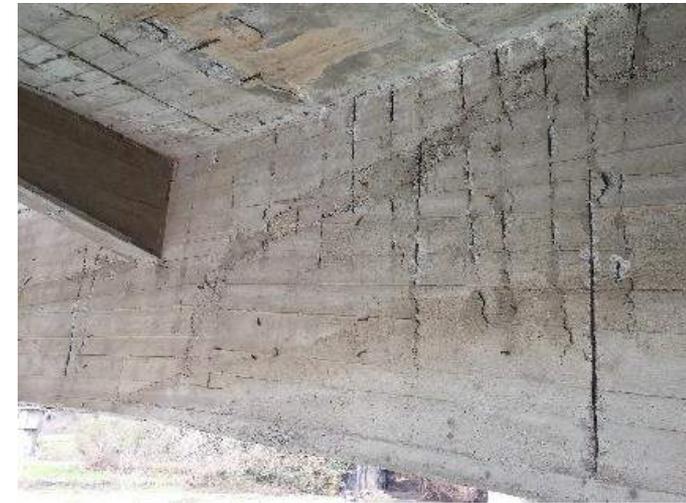
Riprese successive deteriorate

Il fenomeno può essere dovuto a diverse cause, tra cui la scelta di materiali di ripristino inadeguati, l'errata progettazione o esecuzione dell'intervento di riparazione. Inoltre, il deterioramento degli elementi di ripristino potrebbe essere indotto dalla presenza di agenti esterni aggressivi (es. cicli di gelo/disgelo, carbonatazione, ecc.) o dalla mancata risoluzione preventiva dei fenomeni di degrado che interessano le strutture.

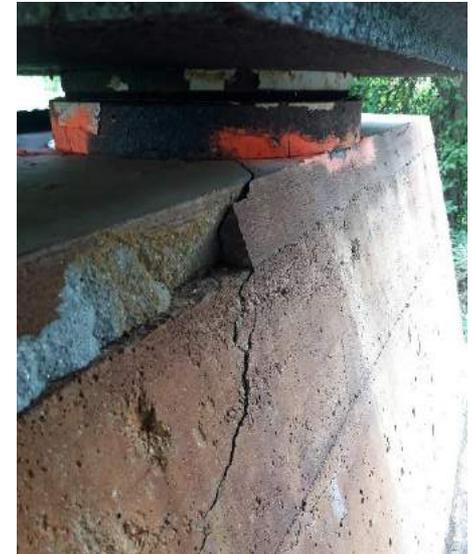
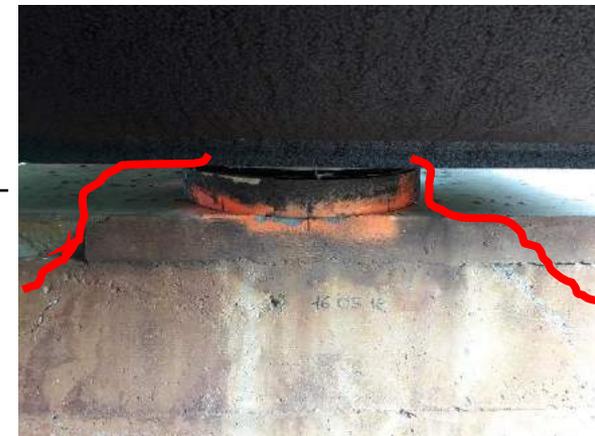
Lesioni da schiacciamento

Con lesioni da schiacciamento si intendono le fessure che si manifestano in genere in corrispondenza delle sedi di appoggio degli impalcati, quali i baggioli, e degli apparecchi di appoggio, per eccesso di compressione.

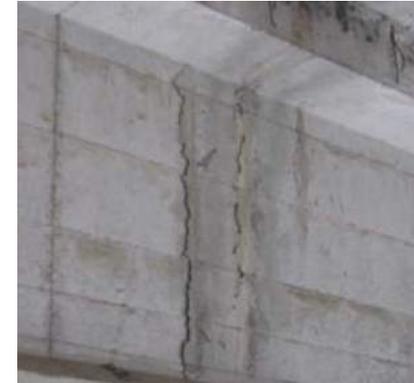
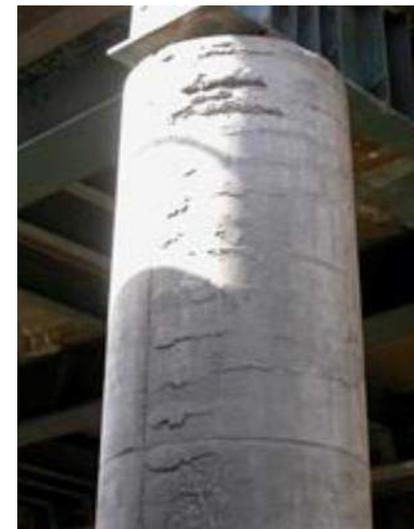
Lesioni in corrispondenza delle staffe

L'evolversi del fenomeno potrebbe provocare il completo distacco di porzioni di copriferro e il conseguente scoprimento delle armature trasversali che, esposte agli agenti atmosferici, potrebbero essere soggette a fenomeni di ossidazione e/o corrosione. È bene riconoscere quando le lesioni sono associabili alla presenza di staffe o se la loro presenza dipenda da regimi di sollecitazione sfavorevoli.
