Schede difettologiche

Le schede difettologiche riportano la descrizione dei fenomeni di degrado da rilevare in sede di ispezione e i criteri per l'individuazione dei parametri da assegnare.

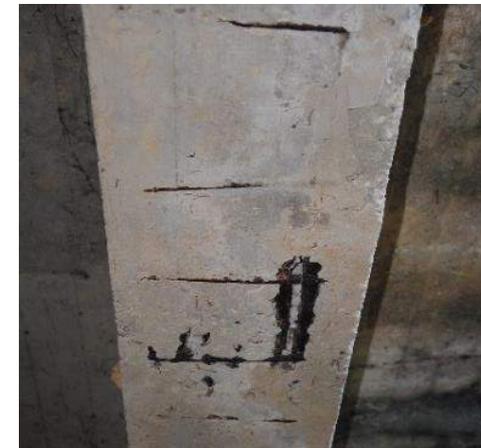
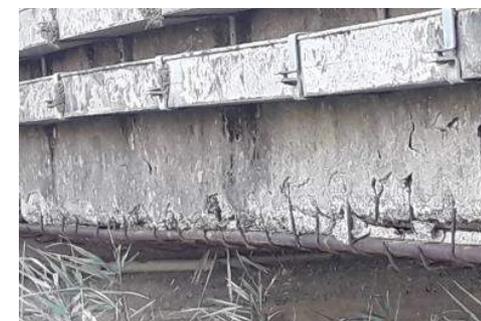
Staffe scoperte/ossidate

Il fenomeno è visibile laddove sono presenti **distacchi di copriferro** ed è maggiormente evidente in corrispondenza di **vespai**. Fasi anteriori del degrado sono eventuali lesioni in corrispondenza delle staffe, la cui evoluzione potrebbe provocare il completo distacco di copriferro e la conseguente esposizione delle staffe stesse. Le staffe scoperte e/o ossidate non si devono confondere con l'armatura ossidata e/o corrosa, fenomeno che si riferisce specificatamente alle armature longitudinali degli elementi. L'evoluzione di tale fenomeno può provocare la completa **rottura delle staffe**.

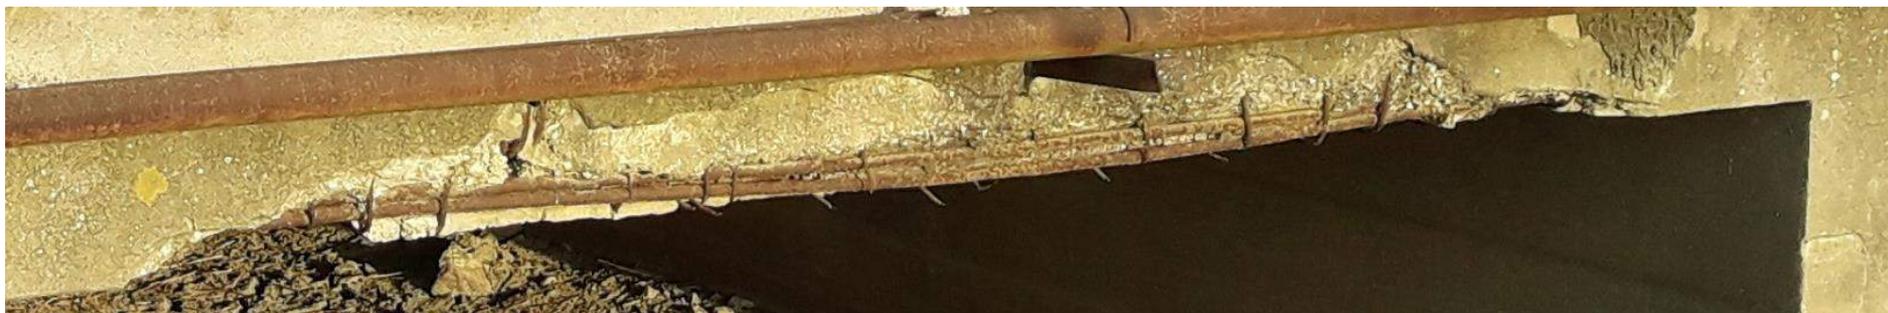
Armatura longitudinale deformata

Il difetto si individua laddove le barre longitudinali degli elementi strutturali risultano visibilmente deformate. Ovviamente tale difetto è rilevabile solo in corrispondenza di distacchi di copriferro che permettono la vista delle armature.

La deformazione delle barre può essere presente sin dalla costruzione, a causa di mancanza o errato posizionamento delle staffe, di lunghezze superiori a quelle previste o per il naturale allungamento nel caso di confinamento insufficiente, oppure comparire in tempi successivi, a causa degli sforzi trasferiti dal calcestruzzo all'acciaio per effetto viscoso o a causa di eventuali fenomeni di svergolamento dovuti a carichi eccessivi.

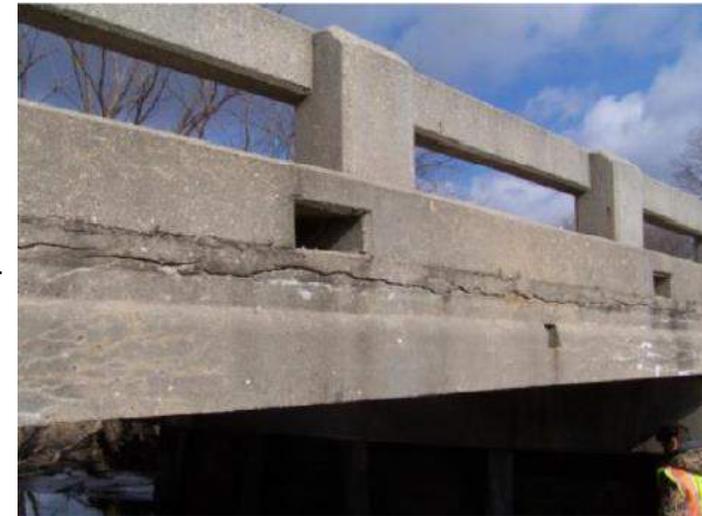
Le fessure longitudinali, generalmente, derivano da errori in fase di progettazione ed esecuzione. Infatti la loro presenza è spesso causata da carenze di armatura trasversale o armature disposte ad interasse troppo elevato, se non da calcestruzzi di scarsa qualità. Altre cause più specifiche possono essere il ritiro differenziale del calcestruzzo o movimenti delle fondazioni, specialmente nelle strutture ad arco.

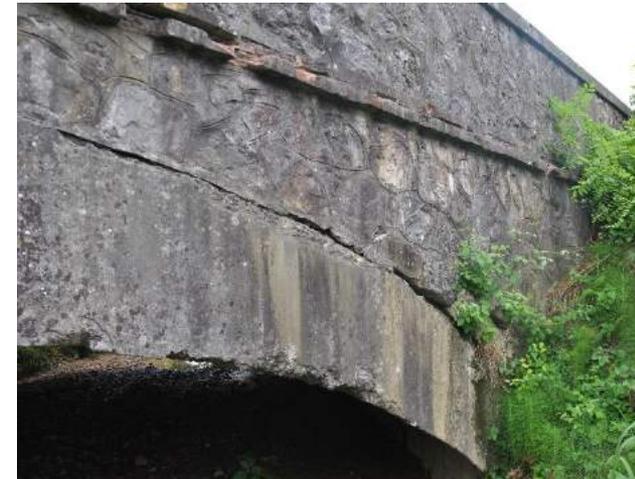
Distacco del timpano

Il difetto interessa le strutture ad arco. Esso si riferisce alla presenza di lesioni tra il timpano e la struttura portante dell'arco. Per timpano si intende la parte ai lati del ponte sovrastante l'elemento strutturale portante dell'arco.

Il distacco del timpano può essere provocato da movimenti differenziali delle fondazioni oppure dagli effetti di sovraccarichi non previsti e della spinta del materiale di riempimento. Il fenomeno è esaltato dalla mancanza di un efficace collegamento tra l'arco e il timpano.

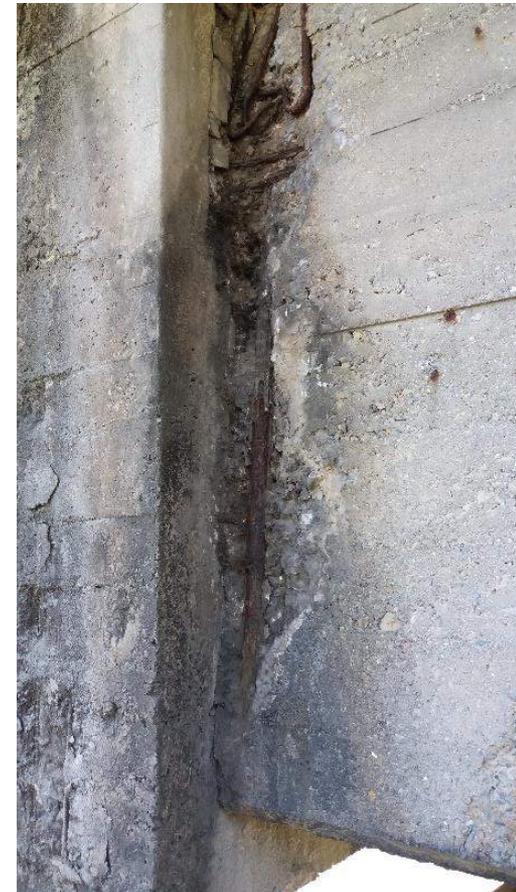
Si tratta di un fenomeno di degrado che interessa il calcestruzzo in corrispondenza delle zone di estremità di travi, solette, cassoni. In particolare, si fa riferimento al dilavamento quando ci si riferisce al distacco dello strato più superficiale di calcestruzzo a causa del continuo passaggio di acqua, mentre si parla di ammaloramento quando ci si riferisce a scagliamento, porosità, perdita di coesione e rigonfiamento, sempre degli strati più esterni del calcestruzzo.

Generalmente il difetto è conseguente a mancanze o carenze nel sistema di convogliamento delle acque meteoriche; molto frequentemente, infatti, si rileva in corrispondenza di scarichi corti o danneggiati, che indirizzano l'acqua direttamente sulle superfici degli elementi.

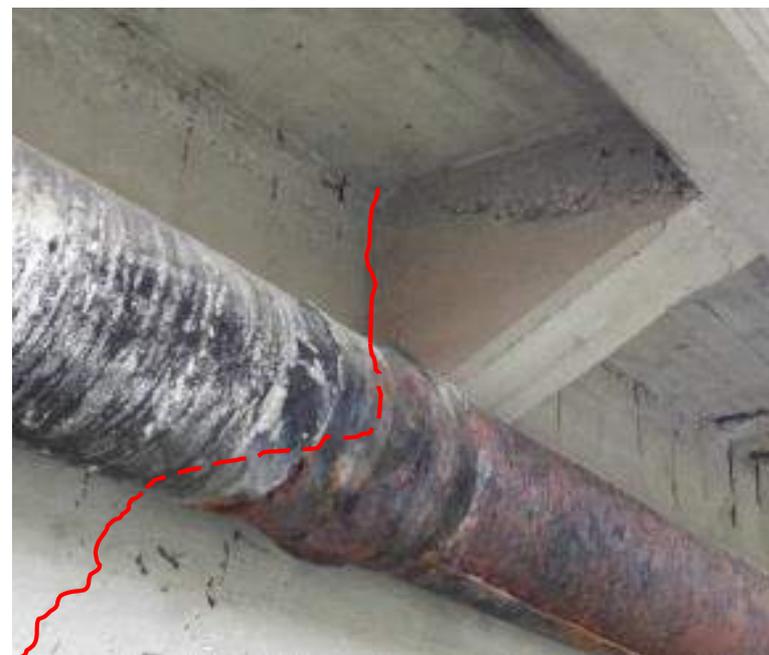
Lesioni distacco travi/traversi

Si tratta di lesioni che si rilevano in corrispondenza delle sezioni di incastro tra travi principali e traversi. Esse si sviluppano, generalmente, lungo tutta l'altezza del traverso e possono essere di modesta entità o raggiungere ampiezze considerevoli, fino a provocare un vero e proprio distacco del traverso.

La presenza di tali lesioni può essere indice di carenze di armatura di collegamento tra gli elementi, di errori nelle modalità di esecuzione, quali la mancata preparazione delle superfici delle travi prima del getto dei traversi o l'insufficiente vibratura dei getti stessi o, anche, di effetti del ritiro del calcestruzzo di cui sono costituiti i traversi.

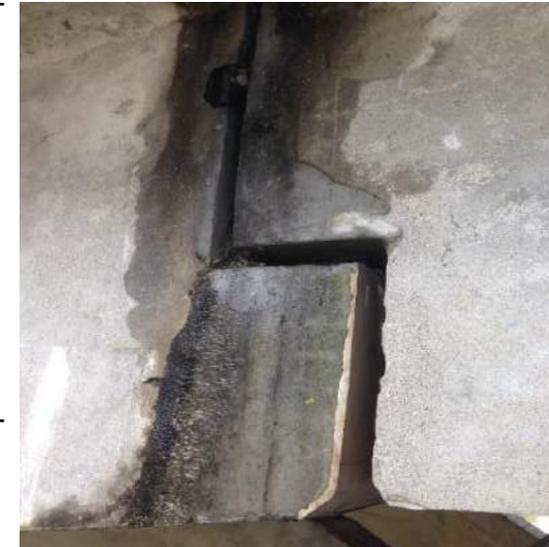
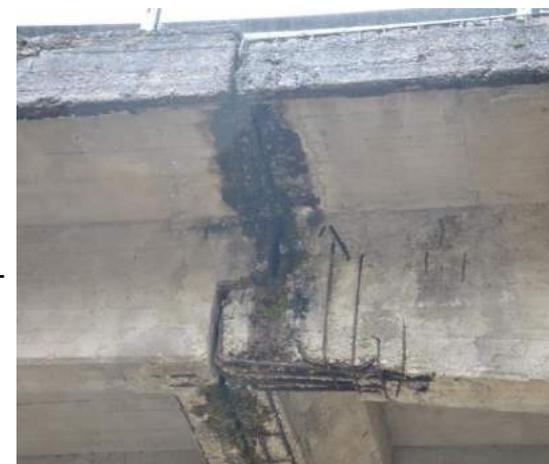
Difetti delle selle Gerber

Il difetto si riferisce all'indebolimento della sella dovuto al deterioramento del calcestruzzo e dell'acciaio. I materiali possono essere soggetti a fenomeni di degrado tipici del calcestruzzo armato, quali vespai, perdita di copriferro, esposizione di armature, corrosione di armature, rottura di barre, ecc. La situazione può essere aggravata dal congestionamento delle armature e dalla miniaturizzazione delle sezioni che rendono difficile la realizzazione di getti a regola d'arte.

- infiltrazioni di acqua dal soprastante giunto (imperfetta tenuta del coprigiunto, scossaline assenti o deteriorate)
- esecuzione di getti originari poco curati (vespai, copriferri ridotti, ecc.)
- sottodimensionamento (armature insufficienti, mal poste, mal ancorate)
- interventi di ripristino corticale mal eseguiti

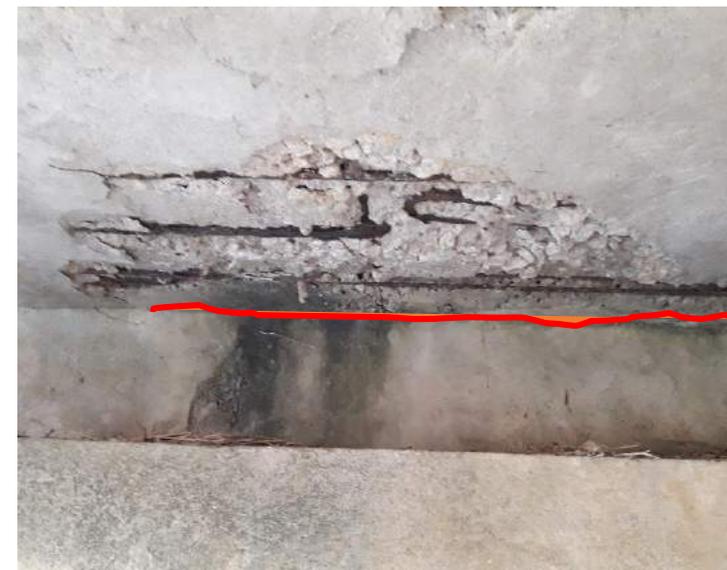
Lesioni attacco trave-soletta

Il difetto si riscontra nei ponti a travata e si riferisce alla presenza di fessure in corrispondenza della sezione di incastro della soletta alle travi. Tali fessure hanno andamento longitudinale e, di solito, sono di modesta entità.

Le cause di tali lesioni si possono far risalire a carenze di armatura di collegamento tra gli elementi o agli effetti del ritiro differenziale del calcestruzzo di cui è costituita la soletta da quello con cui sono realizzate le travi.

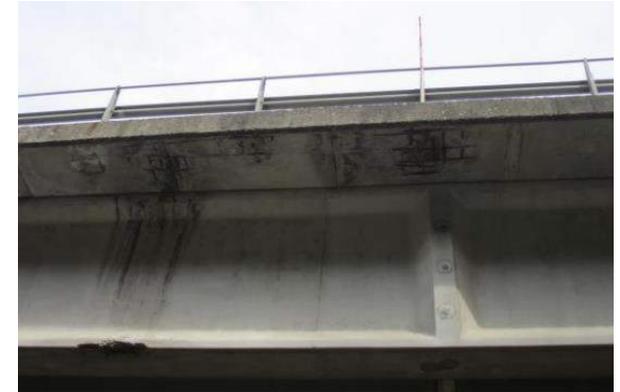
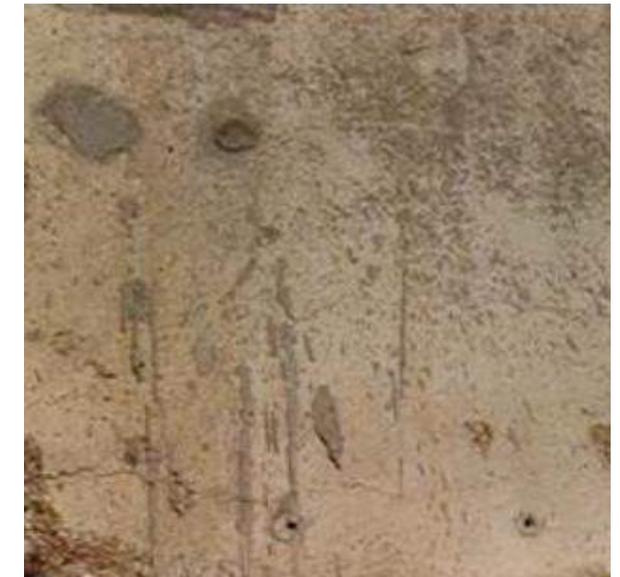
Lesioni capillari ancoraggi

Si tratta di lesioni corte e ravvicinate, che si presentano sulle superfici degli elementi precompressi in corrispondenza dell'ancoraggio dei cavi.

L'apertura di lesioni è conseguente a carenze dell'armatura di ripartizione, posta per il confinamento e per assorbire gli sforzi di precompressione in corrispondenza dell'ancoraggio dei cavi. La presenza di umidità rende maggiormente visibili tali fessure.

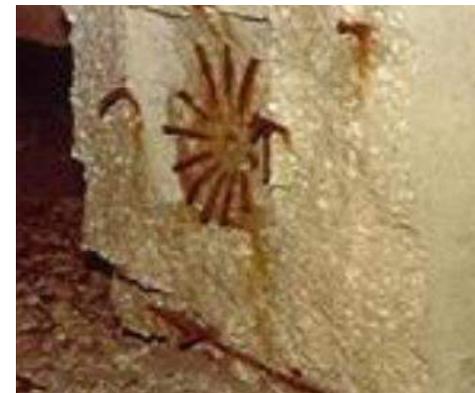
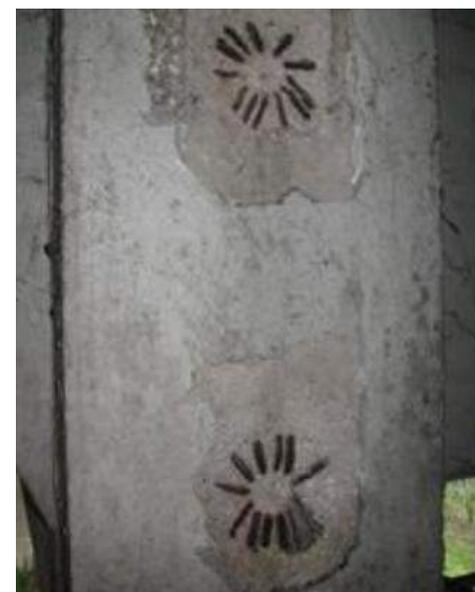
Testate di ancoraggio non sigillate

Il difetto è individuabile qualora siano chiaramente visibili gli ancoraggi dei cavi, perché non ricoperti da un getto protettivo in calcestruzzo o se tale getto protettivo sia ammalorato o deteriorato. Esso è specifico per gli elementi in c.a.p. *a cavi scorrevoli*.

Se il getto protettivo è completamente assente, le cause del difetto si possono far risalire ad errori in fase di costruzione; altrimenti, il getto può esser stato danneggiato a causa degli effetti del ritiro del calcestruzzo o per dilavamento/ammaloramento della sigillatura in calcestruzzo dovuto al passaggio di acqua. In questo ultimo caso, l'origine del problema si deve far risalire alla presenza di giunti non impermeabili.

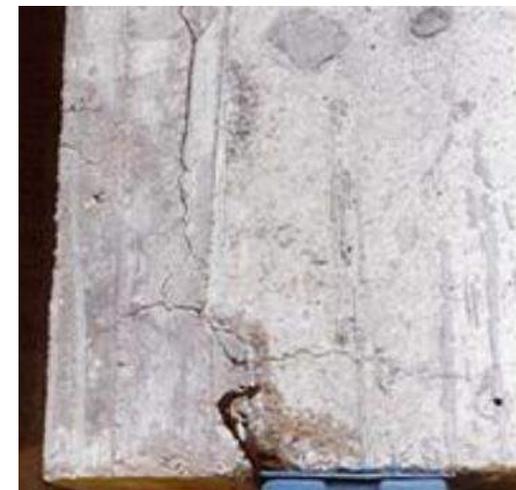
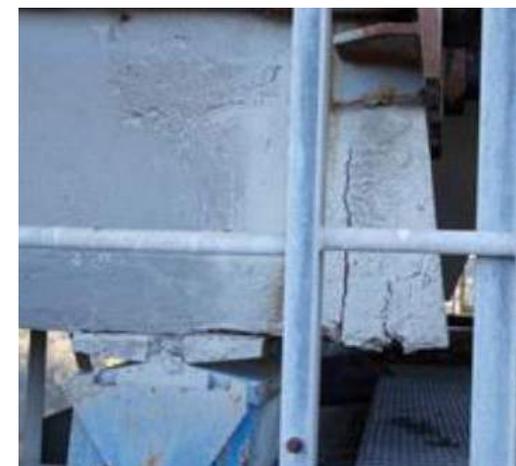
Il difetto si riferisce a lesioni o a veri e propri distacchi in corrispondenza del tampone in calcestruzzo, posto a protezione delle testate di ancoraggio dei *cavi scorrevoli* in una trave in c.a.p.. Nel caso in cui si tratta di un distacco vero e proprio, saranno visibili gli ancoraggi dei cavi.

Le cause di tale fenomeno si possono attribuire a carenze o all'assenza di armatura di collegamento o a fenomeni di ritiro differenziale, dovuti al fatto che il getto del tampone viene eseguito in tempi successivi rispetto a quello della trave. Esso è aggravato dal contatto con l'acqua meteorica, per percolazione o infiltrazione, che può produrre ammaloramento e quindi disgregazione del calcestruzzo. In questo ultimo caso, l'origine del problema si deve far risalire alla presenza di giunti non impermeabili.

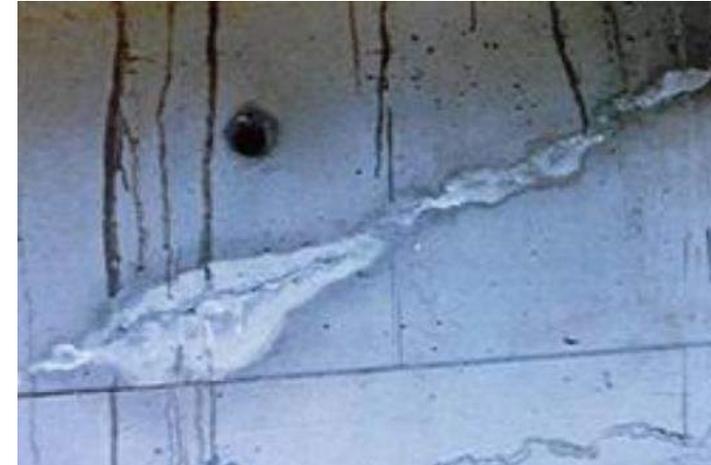
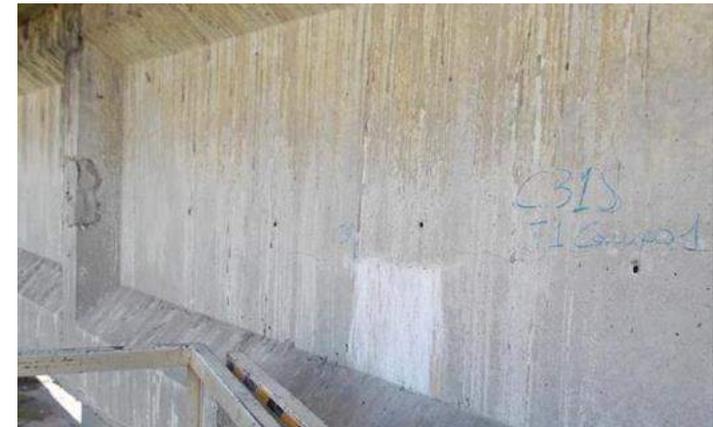
Lesioni su anima lungo i cavi

Il difetto si riferisce alla presenza di fessure, generalmente ad andamento obliquo, che riproducono la posizione dei cavi da precompressione. È specifico per gli elementi in c.a.p. a *cavi scorrevoli* ed è maggiormente evidente se la superficie è interessata da macchie di umidità.

Le lesioni possono aver origine da un'elevata concentrazione di sforzi, conseguenti ad errori progettuali o esecutivi, quali guaine troppo numerose e ravvicinate, tesatura eccessiva o precoce, armatura trasversale insufficiente, oppure potrebbero esser conseguenza del deterioramento del calcestruzzo dovuto all'ossidazione delle guaine in presenza di acqua all'interno di esse.

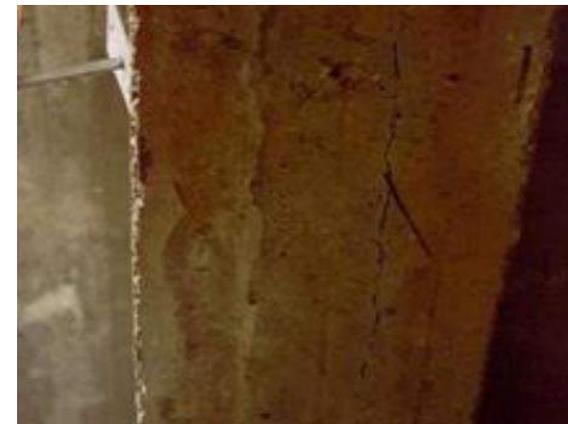
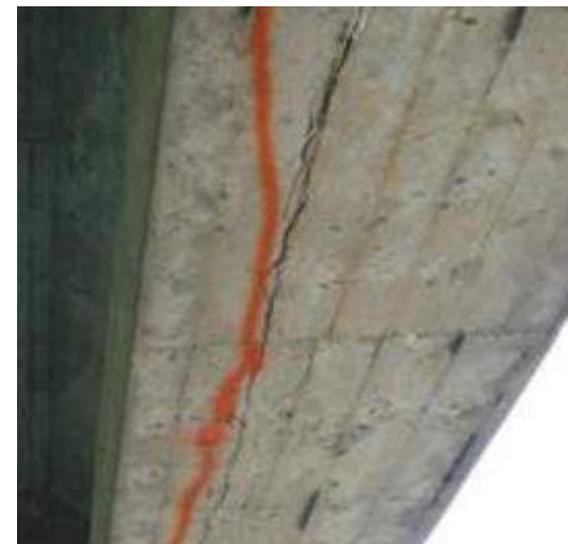
Lesioni lungo suola del bulbo

Il difetto si riferisce alla presenza di fessure, nella direzione longitudinale delle travi in c.a.p. a cavi scorrevoli, che seguono l'andamento di questi ultimi. Generalmente sono più frequenti in corrispondenza della mezzera delle travi e sono spesso accompagnate da macchie di umidità, che rendono più semplice il loro rilevamento. Il difetto comprende anche le lesioni all'intradosso di solettoni, cassoni e archi in c.a.p.

La presenza di fessure deriva, innanzitutto, dalla presenza di uno strato di ricoprimento in calcestruzzo delle guaine non adeguato; in tal caso, esso può essere facilmente fessurato nel caso in cui le guaine metalliche, ossidandosi, aumentano di volume. Il fenomeno è accentuato in presenza di acqua all'interno delle guaine e non completa o mancata iniezione delle stesse.

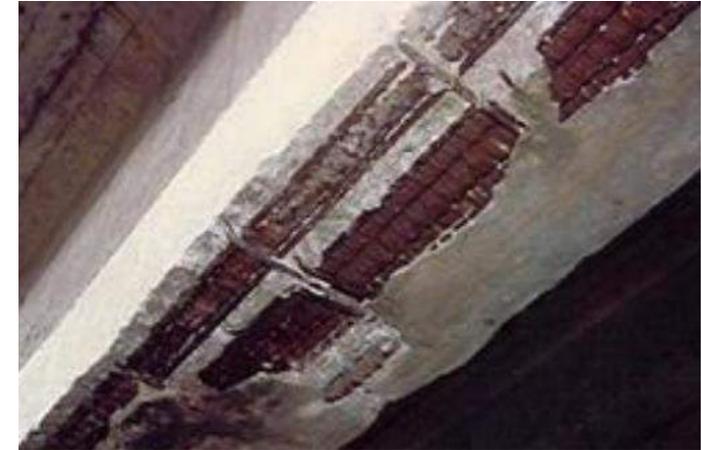
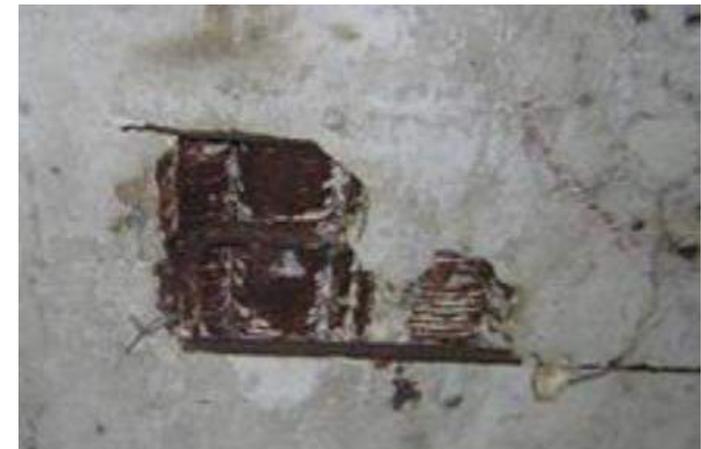
Guaine in vista

Si tratta di un difetto specifico ed esclusivo degli elementi in c.a.p. a *cavi scorrevoli* e si riferisce allo scoprimento delle guaine metalliche laddove si è verificato distacco dello strato di ricoprimento in calcestruzzo. L'esposizione delle guaine favorisce la loro ossidazione.

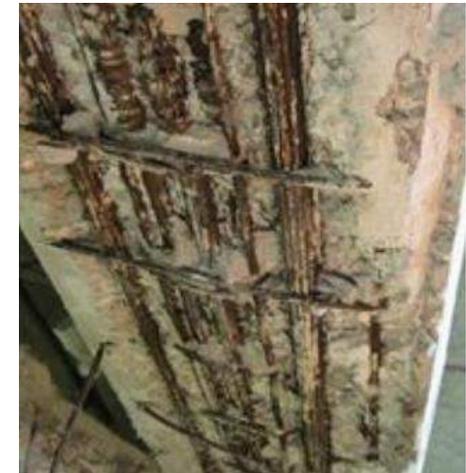
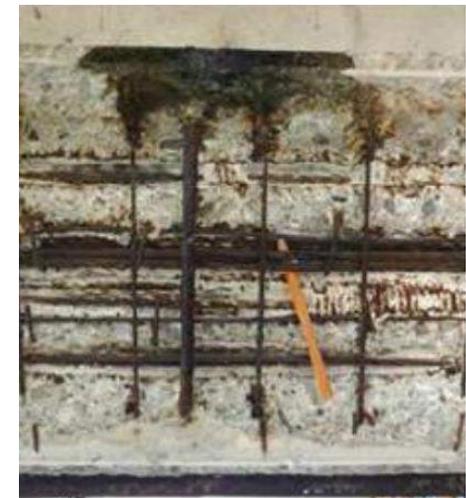
Guaine degradate e fili ossidati

Ci si riferisce a tale fenomeno nel caso in cui le guaine dei cavi da precompressione di elementi in c.a.p. a *cavi scorrevoli* siano corrose o rotte e in assenza di malta di iniezione. Ciò comporta la vista dei fili o dei trefoli da precompressione che, esposti all'agenti aggressivi esterni, sono soggetti a ossidazione.

Il fenomeno è dovuto alla penetrazione di acqua all'interno delle guaine che favorisce il degrado di calcestruzzo e della malta di protezione, nonché il deterioramento delle guaine. Esso è esaltato nel caso di calcestruzzi porosi o caratterizzati da vespai.

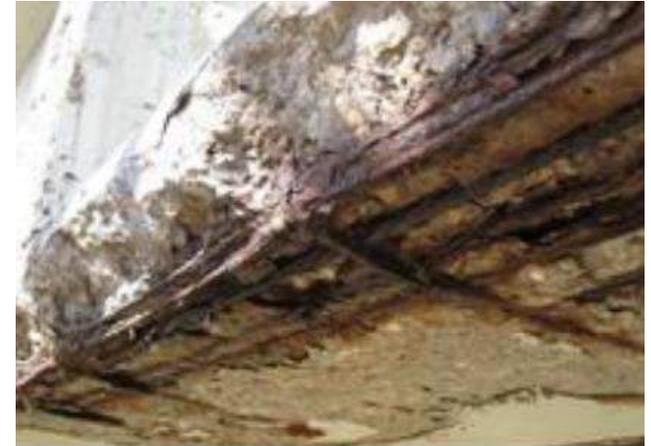
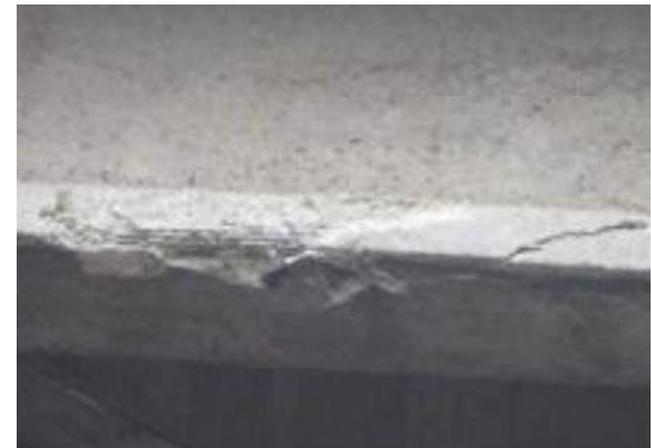
Fili aderenti in vista ossidati

Il difetto si riferisce all'esposizione dell'armatura di precompressione di elementi in c.a.p. a *cavi aderenti* e alla loro conseguente ossidazione.

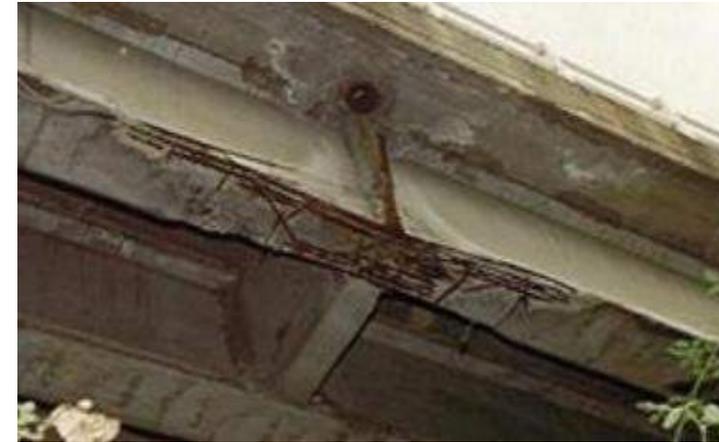
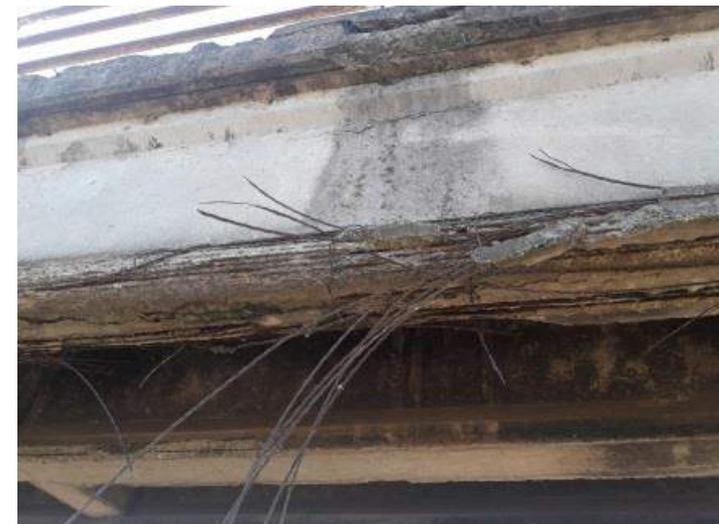
Riduzione armatura di precompressione

Il difetto è causato dall'evoluzione del fenomeno di ossidazione dei cavi negli elementi in c.a.p., sia che essi siano a *cavi scorrevoli* che a *cavi aderenti*, fino ad un'evidente riduzione di sezione e, nei casi più gravi, alla rottura dei cavi da precompressione.

La riduzione di sezione dei fili è conseguenza dell'evoluzione nel tempo di processi di degrado tipici del calcestruzzo, causati da carenze progettuali (sistemi di convogliamento delle acque e di impermeabilizzazione carenti o assenti) o da errori esecutivi (spessore di copriferro inadeguato, calcestruzzo poroso e/o con vespai o guaine non intasate correttamente). Il fenomeno può degenerare nella completa rottura dei fili. Quest'ultima può essere causata anche da urti accidentali.

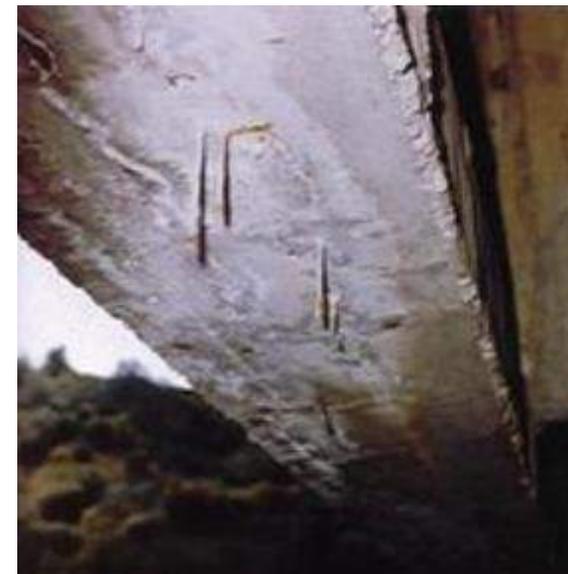
Umidità dall'interno

Si tratta di un difetto specifico di elementi in c.a.p. a *cavi scorrevoli*, in quanto si riferisce alla fuoriuscita di umidità dopo lo scorrimento lungo le guaine di precompressione. Un sintomo evidente della presenza del fenomeno è la presenza di stalattiti in assenza di umidità.

Il fenomeno è associato alla presenza di testate non sigillate, carenze nel sistema di impermeabilizzazione o presenza di stati fessurativi, ossia a fenomeni che favoriscono la penetrazione di acqua attraverso il materiale. Quest'ultima è facilitata nel caso di calcestruzzi particolarmente porosi e guaine non iniettate correttamente.

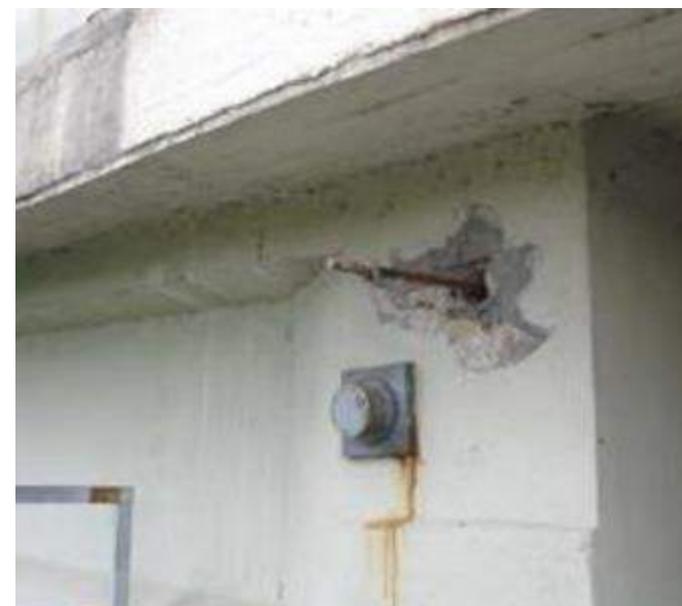
Fuoriuscita barre ancoraggio

Il fenomeno si presenta solo nel caso di guaine non iniettate correttamente. La rottura delle barre può dipendere da eccessive tesature o dalla corrosione delle stesse.

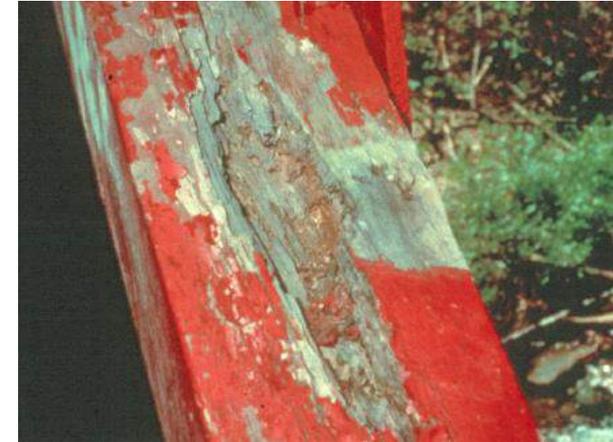
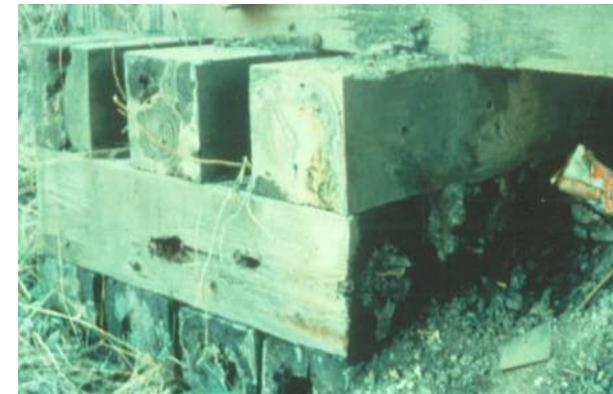
Attacco di funghi

Il difetto si manifesta qualora siano presenti corpi fruttiferi sugli elementi strutturali. Questi ultimi, non sempre visibili, depositano spore e semi microscopici che possono penetrare negli elementi in legno e causare danneggiamenti strutturali, quali fratture e riduzioni di resistenza. Qualora i funghi non siano visibili, la loro presenza è denunciata da fratture che formano solchi perpendicolari tra loro (carie), in corrispondenza delle quali la resistenza del legno si riduce notevolmente.

La causa principale dell'attacco di funghi è la presenza continuativa dell'umidità sulla superficie del legno.

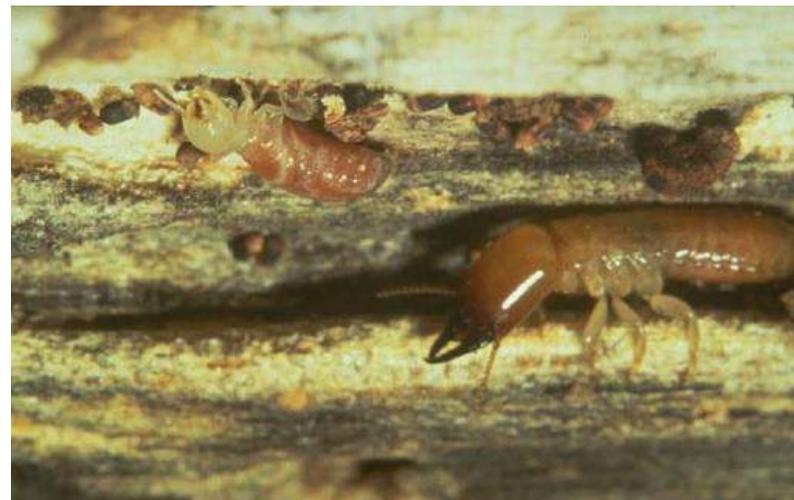
Tale difetto si riferisce alla presenza di fori e tunnel all'interno degli elementi, creati dagli insetti per cercare cibo e riparo. Alcuni degli insetti che comunemente danneggiano gli elementi in legno dei ponti sono le termiti, gli scarabei, le formiche operaie e i tricotteri.

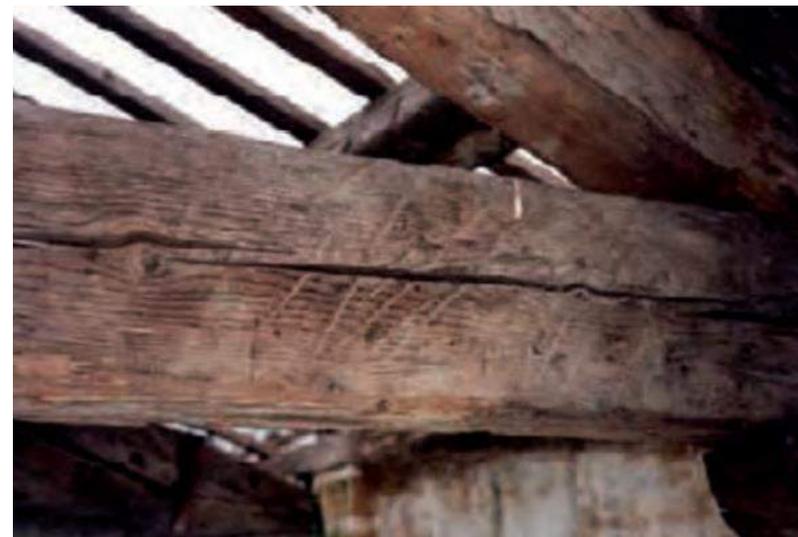
La presenza di fessure elicoidali si determina nel caso in cui le fibre dell'albero, da cui sono ricavati gli elementi strutturali, non seguono una direzione rettilinea verticale, parallela all'asse midollare, ma si susseguono secondo un'elica.

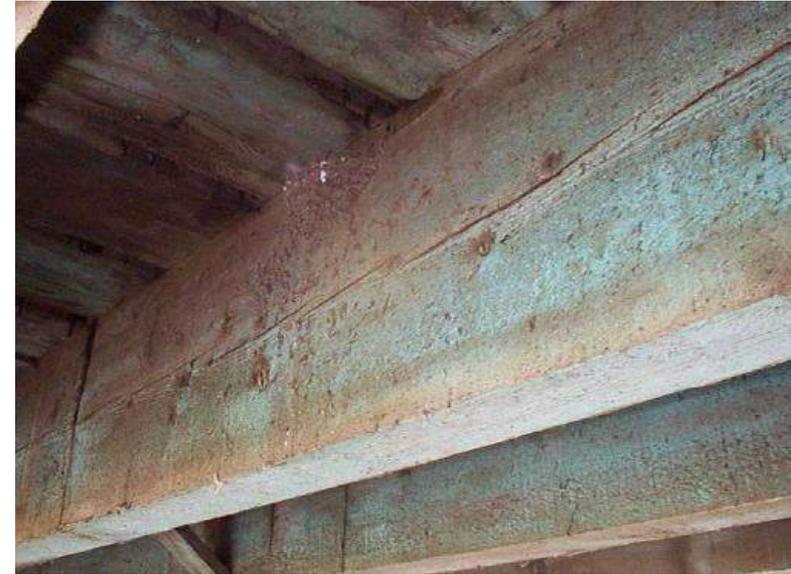
Fonte: BRIDGE INSPECTION MANUAL – NY'S DOT

Si tratta di fessure da ritiro dovute alla differenza tra ritiro radiale e ritiro longitudinale del legno durante la stagionatura. Usualmente, si aprono in presenza di umidità e si richiudono nei periodi più secchi.

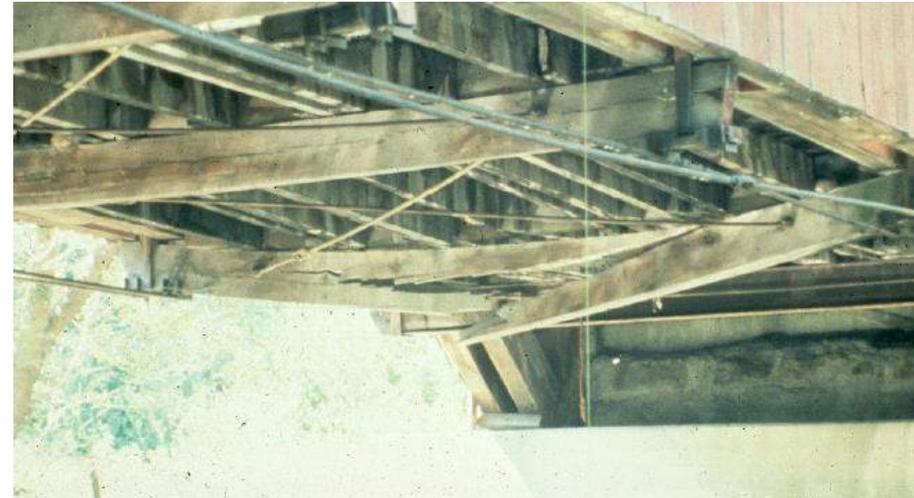
Fonte: BRIDGE INSPECTION MANUAL – NY'S DOT

Le fessure trasversali si manifestano sotto forma di discontinuità dei tessuti lungo una porzione di sezione trasversale. Esse portano alla riduzione delle sezioni resistenti degli elementi.

Si tratta di fratture del legno dovute a sollecitazioni eccessive o riconducibili a lesioni subite dall'albero da cui gli elementi sono ricavati, non visibili prima del taglio.

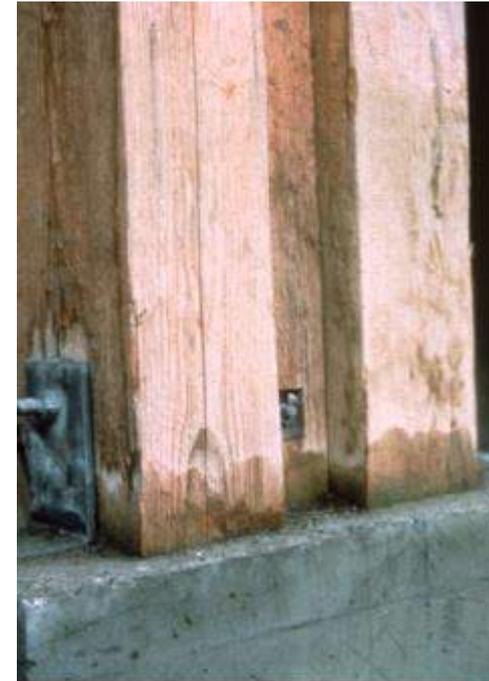
Fonte: Corso base «Protezione del legno»,
www.promolegno.com

La presenza di ristagni d'acqua è dovuta alla mancanza o all'inadeguatezza del sistema di convogliamento delle acque meteoriche, nonché a carenze del sistema di impermeabilizzazione. Analoghe conseguenze si associano a giunti non correttamente realizzati o mantenuti e a problemi legati ad altri particolari esecutivi, quali l'assenza di gocciolatoi. Tale fenomeno è favorito in assenza di una protezione adeguata o a seguito di cattiva progettazione e/o esecuzione.

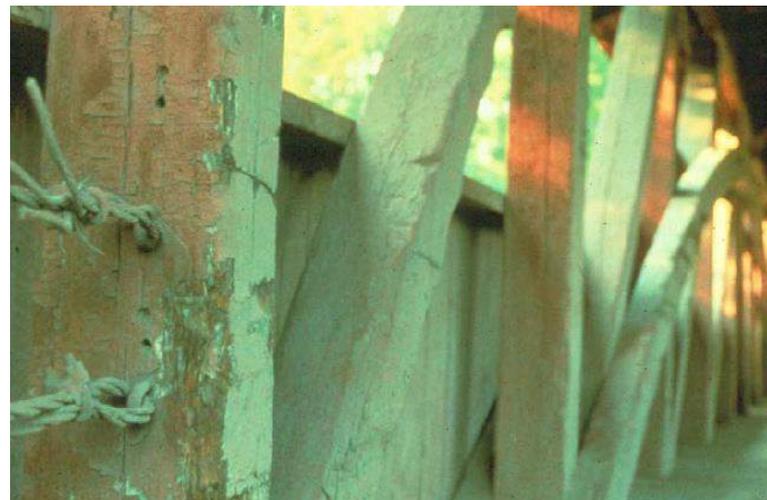
Fonte: BRIDGE INSPECTION MANUAL – NY'S DOT

L'urto di elementi di varia natura con la struttura del ponte può essere causata dal passaggio di mezzi fuori sagoma, non conformi con il franco libero al di sotto del ponte o da incidenti stradali.

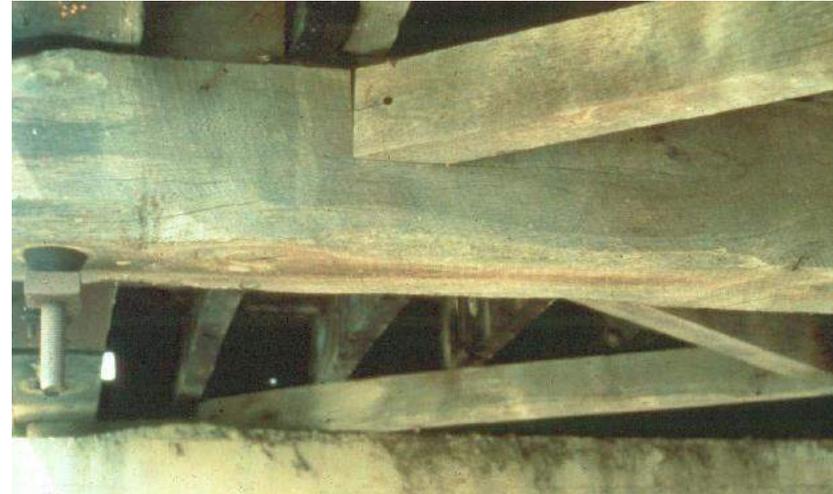
Fonte: BRIDGE INSPECTION MANUAL – NY'S DOT

Si tratta di possibili perdite di connessioni dovute alla presenza di bulloni allentati e rondelle lasche.

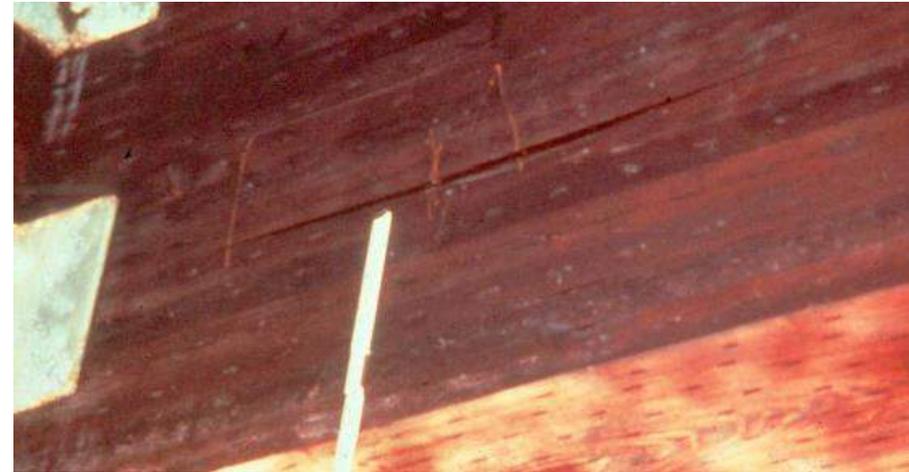
Fonte: BRIDGE INSPECTION MANUAL – NY'S DOT

La delaminazione si verifica negli elementi in legno lamellare quando gli strati si separano lungo la linea di incollaggio delle lamelle. Con tale difetto si indicano anche le fessurazioni che avvengono all'interno dello spessore delle lamelle stesse.

Le fessure conseguenti alla delaminazione sono essenzialmente dovute alle variazioni di umidità e temperatura del materiale.

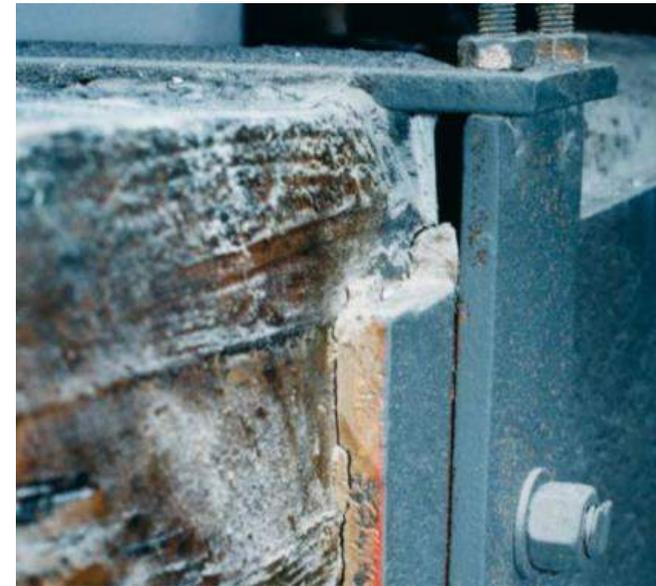
Fonte: Manuale del legno strutturale, S. Berti, B. Pizzo

Il difetto si riferisce ai danneggiamenti del legno in corrispondenza dei punti di unione, sotto forma di spaccature o schiacciamenti locali.

Tali danneggiamenti sono dovuti ad eccessive concentrazioni di sforzo in corrispondenza delle unioni e/o alla presenza di ulteriori fenomeni di degrado, quali funghi, umidità o insetti.

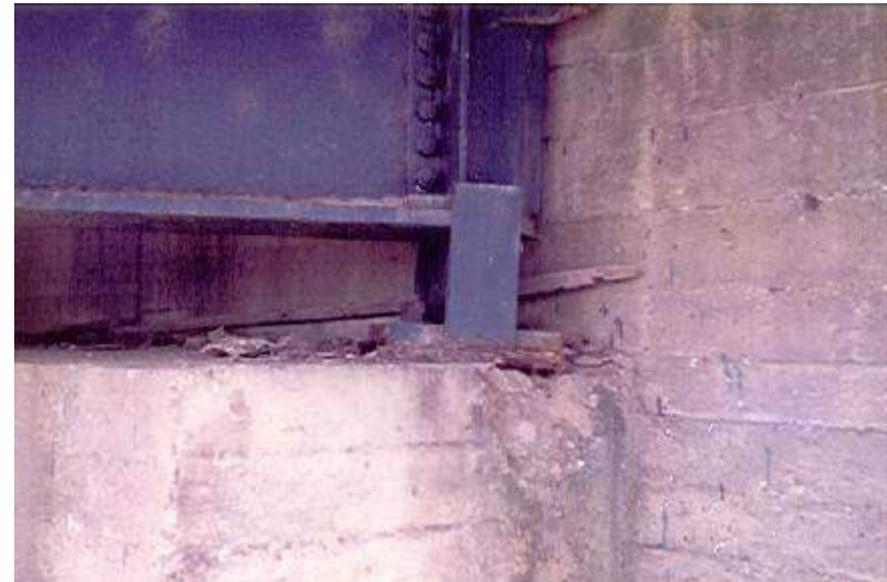
Fonte: PROGETTO RAM – Manuale di ispezione principale (Anas GRUPPO FS ITALIANE)

Piastra di base deformata

Il difetto si riferisce alla perdita di forma e di planarità della piastra di base in acciaio degli apparecchi di appoggio.

L'origine del difetto si può far risalire alle fasi di montaggio, nel caso in cui esso sia dovuto ad irregolarità delle superfici o posizionamenti non corretti degli apparecchi, o alle fasi di esercizio, se esso è dovuto a movimenti anomali o imprevisti e nel caso di forte deterioramento della piastra stessa.

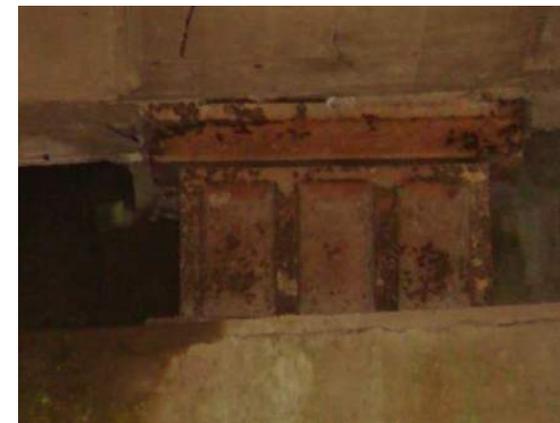
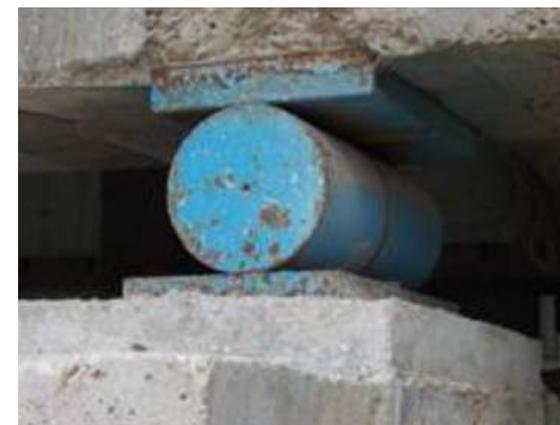
Il difetto riguarda le componenti in acciaio degli apparecchi di appoggio e consiste nel degrado del loro strato superficiale, causato dalla reazione chimica che si innesca con l'ossigeno presente in atmosfera. A seconda dell'avanzamento del fenomeno, può presentarsi in varie forme, a partire dalla sola perforazione dello strato di verniciatura superficiale fino alla riduzione della sezione degli elementi.

L'ossidazione si innesca se le parti in acciaio degli apparecchi non sono adeguatamente protette, ad esempio per mancanza di verniciatura o deterioramento della stessa. Il fenomeno è esaltato in presenza di ambiente umido. Come ulteriori cause, si possono indicare la presenza di correnti vaganti o di cloruri aggressivi, provenienti da sali antigelo, ambienti marini, ecc.

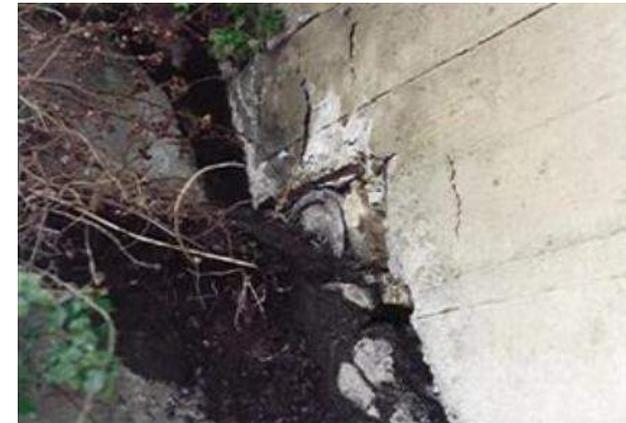
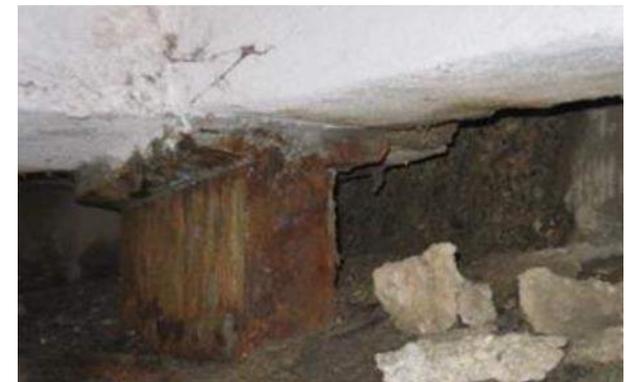
Bloccaggio

Il difetto si riferisce all'errato funzionamento o ad un funzionamento diverso da quello previsto degli apparecchi di appoggio.

L'insorgere di tale fenomeno è correlato alle caratteristiche di conservazione degli apparecchi stessi; è più probabile nel caso di materiali deteriorati o invecchiati o se gli apparecchi sono mal posizionati. Altre possibili cause sono la presenza di detriti, che bloccano i movimenti degli apparecchi, e i movimenti di fondazione.

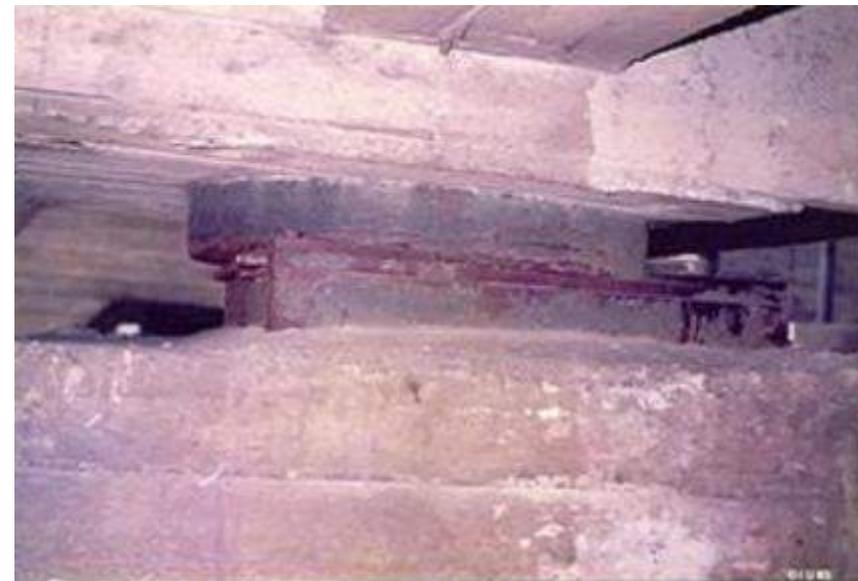
Fonte: PROGETTO RAM – Manuale di ispezione principale (Anas GRUPPO FS ITALIANE)

Preregolazione Sbagliata

Il difetto si riferisce all'errato funzionamento o ad un funzionamento diverso da quello previsto degli apparecchi di appoggio, dovuto a regolazioni originarie non corrette. Non è facilmente individuabile, ma la sua presenza si può dedurre da altri fenomeni, quali una deformazione eccessiva dell'apparecchio di appoggio.

L'origine del difetto è da ricercare nella fase di messa in opera, in quanto esso è dovuto o a posizionamenti originari non corretti o ad apparecchi posizionati senza considerare i fenomeni a lungo termine che ne possono condizionare il funzionamento, quali temperature troppo basse o troppo alte, la viscosità del calcestruzzo, ecc.

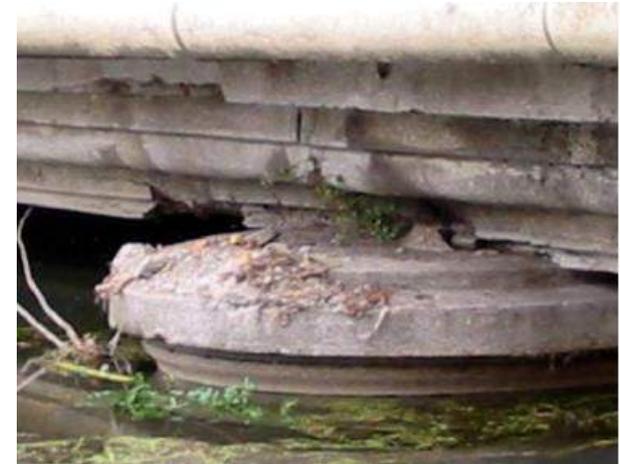
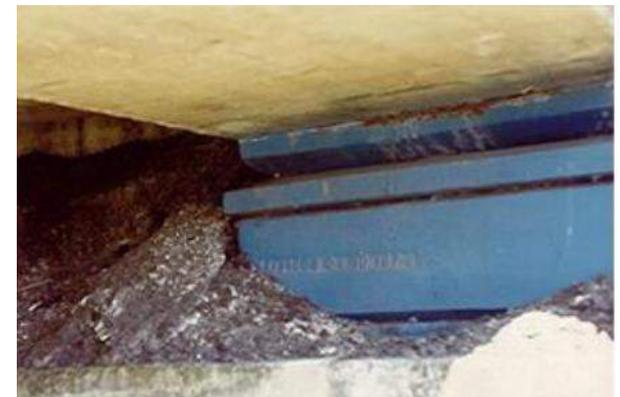
Il difetto si riferisce alla presenza di depositi di materiale (terra, fango, tavole in legno, bitume, ecc.) in corrispondenza degli apparecchi di appoggio, che compromettono il loro normale funzionamento.

I detriti generalmente derivano da residui di lavorazione non rimossi o materiali trasportati dagli agenti atmosferici e depositati sulle superfici orizzontali di pulvini e spalle.

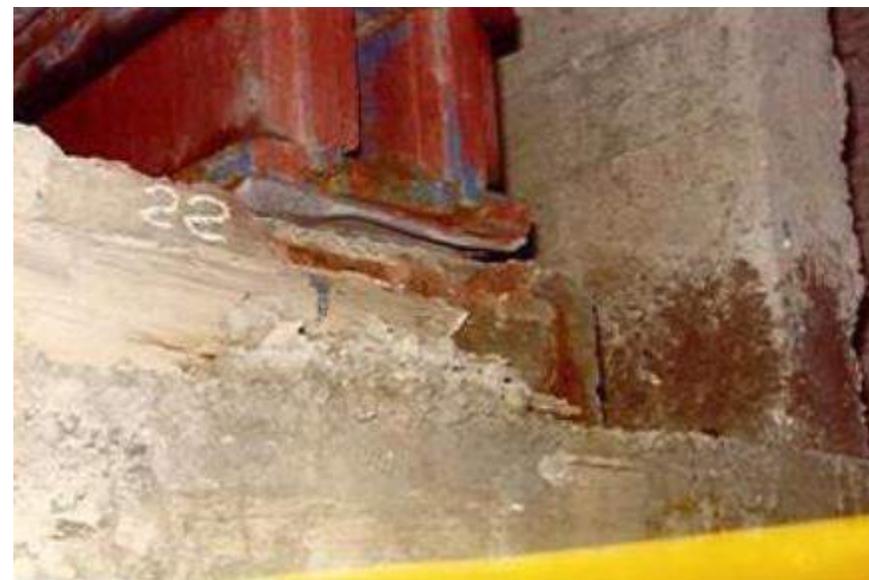
Fonte: PROGETTO RAM – Manuale di ispezione principale (Anas GRUPPO FS ITALIANE)

Schiacciamento/fuoriuscita lastre di piombo

Il difetto si riferisce al deterioramento degli appoggi contenenti piastre di piombo, sia che esse costituiscano direttamente l'apparecchio, sia che esse siano una parte di esso. Il difetto può manifestarsi come deformazione o rifluimento della lastra o come variazione della sua posizione a causa, ad esempio, di trascinamento.

Lo schiacciamento è causato da dimensioni della lastra non adeguate, mentre la sua fuoriuscita può dipendere da insufficiente aderenza ai supporti durante i movimenti degli impalcati, o da un posizionamento originario non corretto.

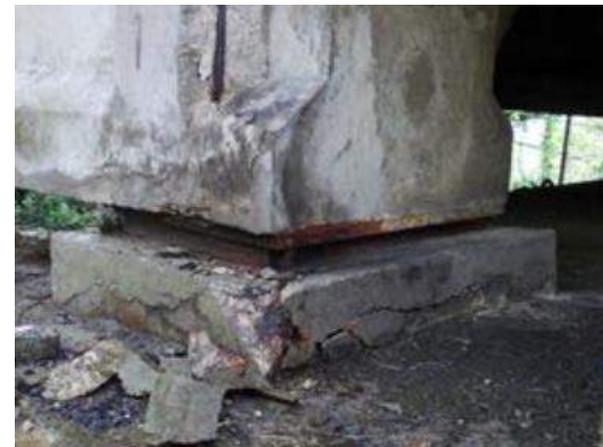
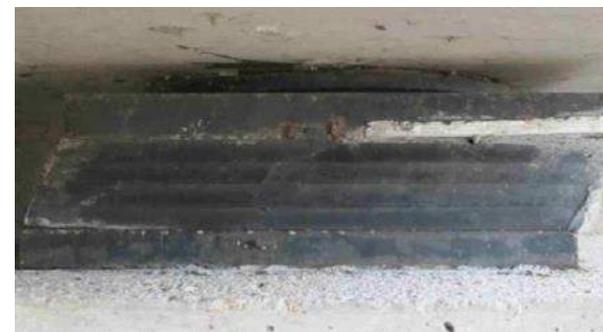
Il difetto si riferisce al deterioramento degli elementi in neoprene degli apparecchi di appoggio, in termini di lesioni, irregolarità superficiali, ecc., ai quali consegue una perdita di elasticità del materiale.

Il fenomeno è correlabile all'età degli apparecchi e alle loro condizioni di degrado dovute all'usura. La presenza del difetto è esaltata in caso di errori di fabbricazione o messa in opera e da eventuali agenti aggressivi provenienti dall'ambiente esterno, quali i raggi ultravioletti.
