Schede difettologiche

Le schede difettologiche riportano la descrizione dei fenomeni di degrado da rilevare in sede di ispezione e i criteri per l'individuazione dei parametri da assegnare.

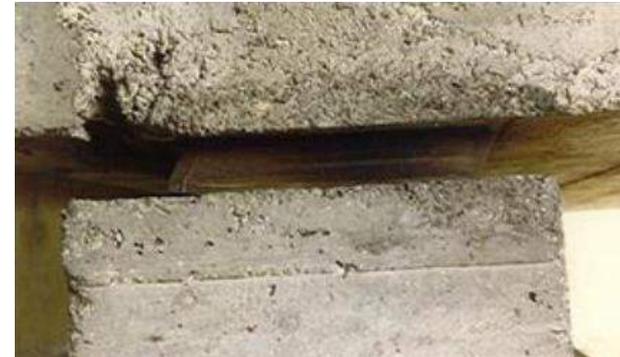
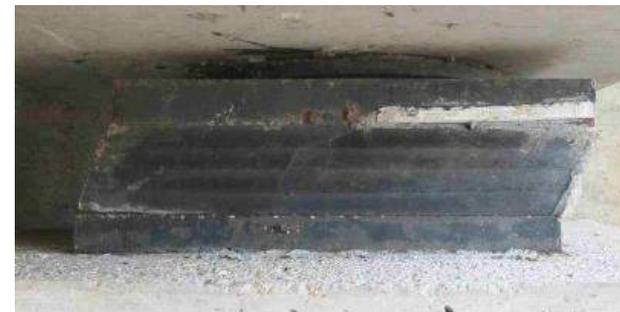
Deformazione orizzontale eccessiva neoprene

Il fenomeno si riferisce a scorrimenti eccessivi degli apparecchi di appoggio sul piano orizzontale, lungo l'asse trasversale o longitudinale del piano stradale. Essi provocano perdita di forma delle sezioni nel caso di lastre non vulcanizzate o distacco e scorrimenti tra gli strati di neoprene e i lamierini di acciaio, nel caso di lastre vulcanizzate.

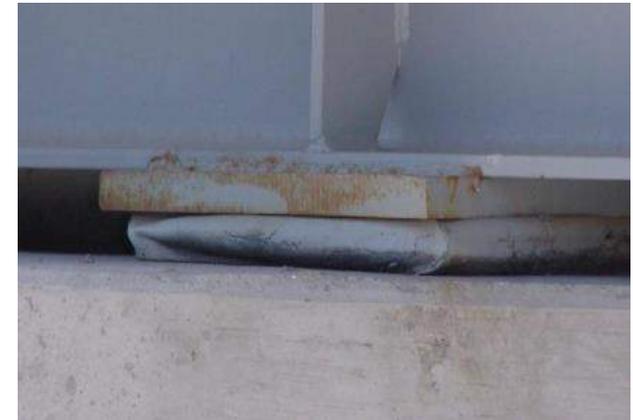
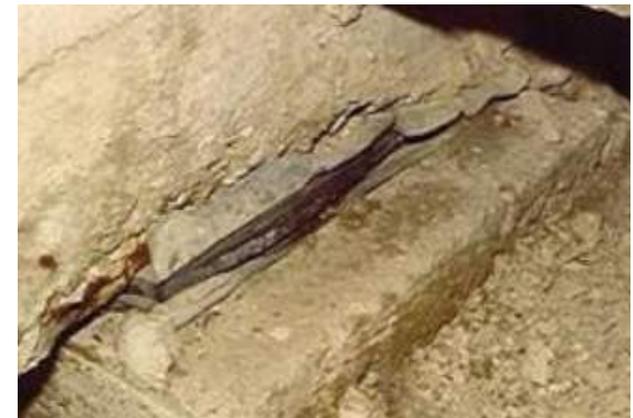
Schiacciamento/Fuoriuscita Neoprene

Lo schiacciamento e la fuoriuscita di neoprene si riferisce al deterioramento degli apparecchi di appoggio costituiti da tale materiale, per effetto dei carichi verticali. Esso si può manifestare sotto forma di diminuzione di spessore, rifluimenti, rotture, ecc.

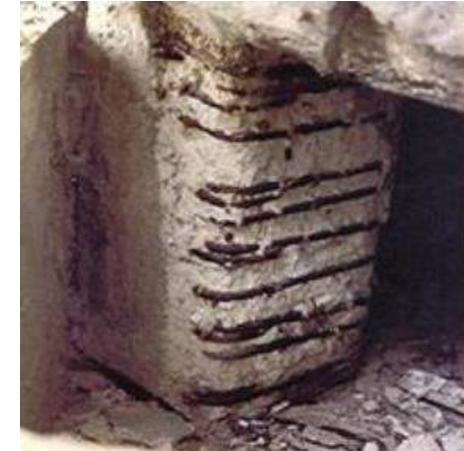
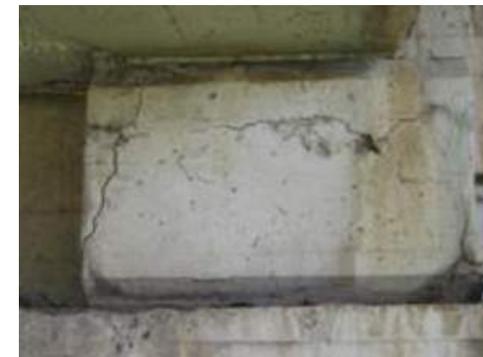
Fonte: PROGETTO RAM – Manuale di ispezione principale (Anas GRUPPO FS ITALIANE)

Ammaloramento pendoli in C.A.

Tale tipologia di difetto include diversi fenomeni di degrado che potrebbero interessare apparecchi di appoggio a pendolo in c.a., quali:

- dilavamento/ammaloramento del calcestruzzo;
- lesioni;
- distacchi di calcestruzzo;
- armature scoperte;
- ossidazione/corrosione delle armature;
- Sgretolamento del calcestruzzo all'interno dei tubi metallici, per rulli realizzati in acciaio e calcestruzzo.

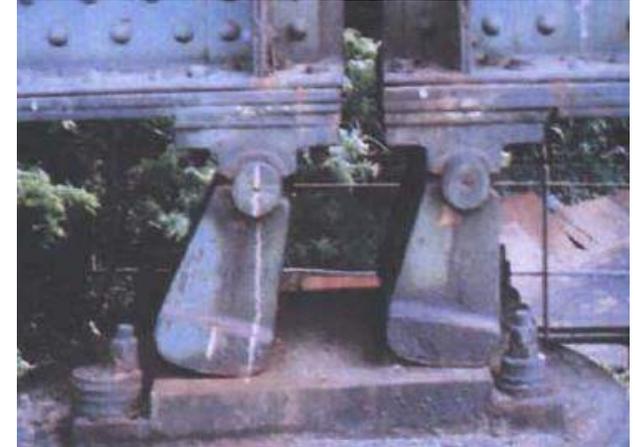
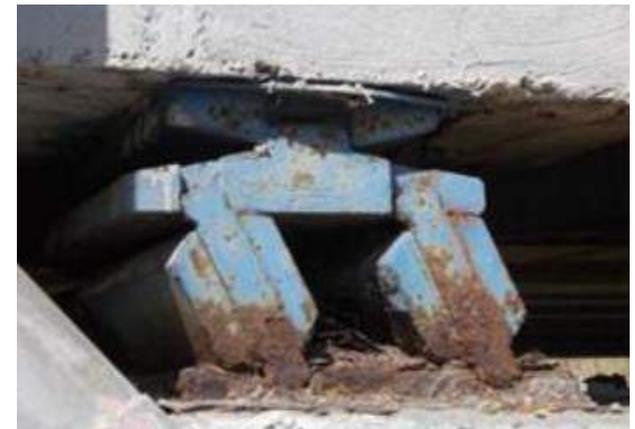
Fuori piombo permanente pendoli

Il fenomeno si riferisce alla deviazione dell'asse di simmetria del pendolo, che costituisce l'apparecchio di appoggio, dalla verticale passante per il punto di contatto del pendolo stesso con la superficie di appoggio. I pendoli presentano normalmente una leggera inclinazione; il difetto va segnalato qualora essa risulti eccessiva o se essa permane tal quale sia in periodi estivi che invernali.

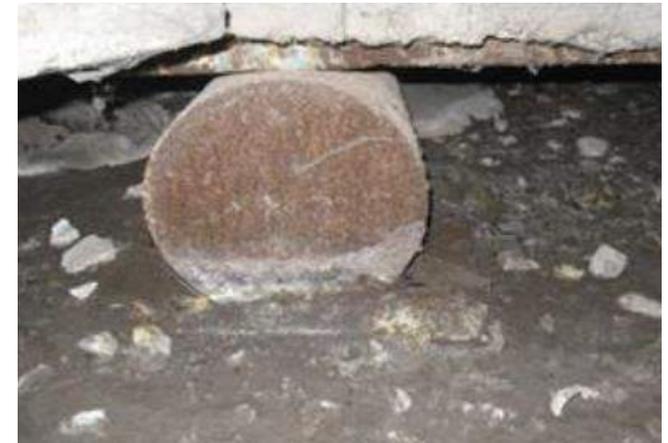
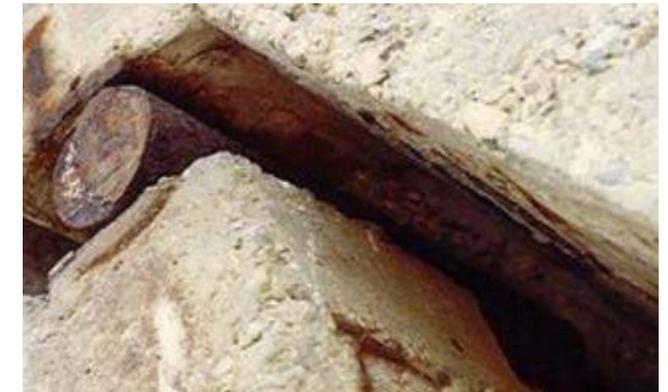
Ovalizzazione rulli metallici

Il fenomeno si riferisce alla perdita di forma dei rulli metallici a sezione circolare, che costituiscono gli apparecchi di appoggio.

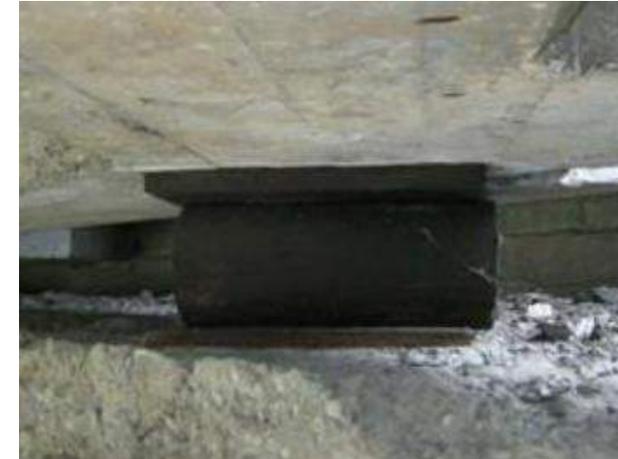
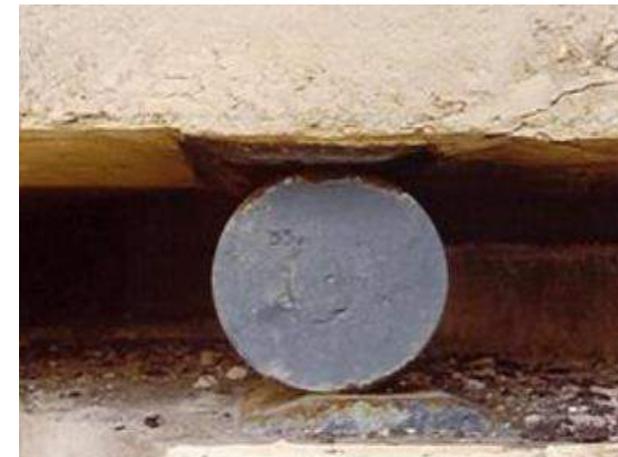
Fuori sede rulli metallici

Il difetto consiste nello spostamento dei rulli metallici, che costituiscono gli apparecchi di appoggio, dalla loro sede originaria, corrispondente, all'incirca, al centro delle piastre metalliche superiore ed inferiore. I rulli presentano normalmente un leggero spostamento; va segnalato come difetto qualora esso risulti eccessivo e l'elemento si trovi quasi al bordo di una delle due piastre.

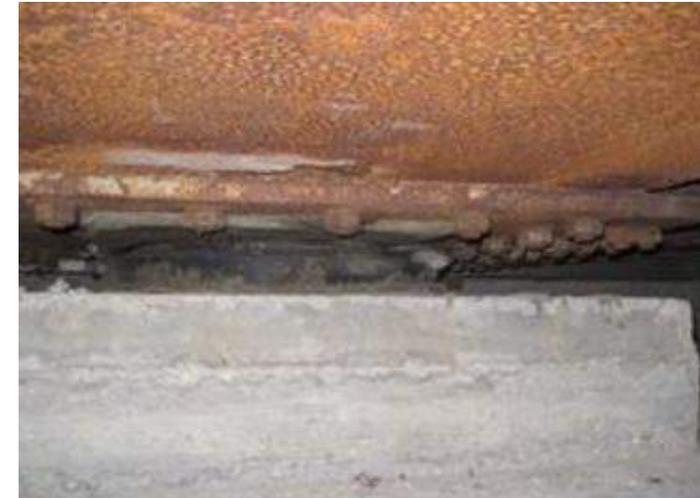
Fonte: PROGETTO RAM – Manuale di ispezione principale (Anas GRUPPO FS ITALIANE)

Deterioramento del Teflon

Per deterioramento del teflon si intendono tutti quei fenomeni di degrado tipici del materiale, che riducono la funzionalità dell'apparecchio di appoggio. Tra essi si possono citare: la fuoriuscita, il distacco, lo schiacciamento e l'invecchiamento del materiale, con conseguente perdita delle sue caratteristiche lubrificanti.

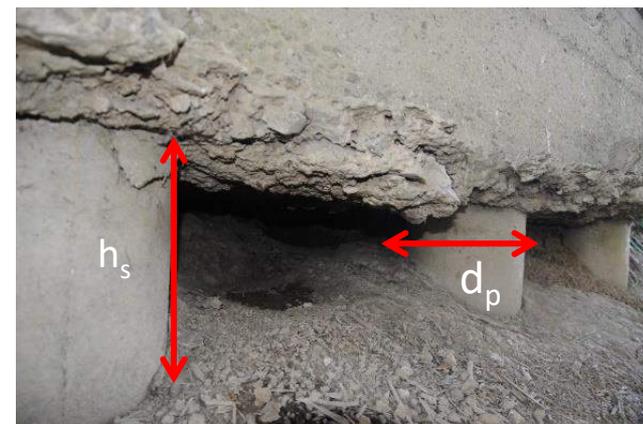
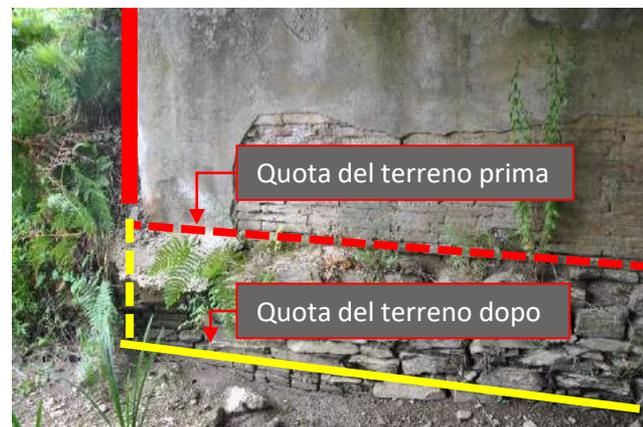
Nel caso in cui lo scoprimento delle fondazioni non è uniforme, la presenza di scalzamento può essere indice di movimenti indesiderati della fondazione, quali **rotazione longitudinale** e **rotazione trasversale**.

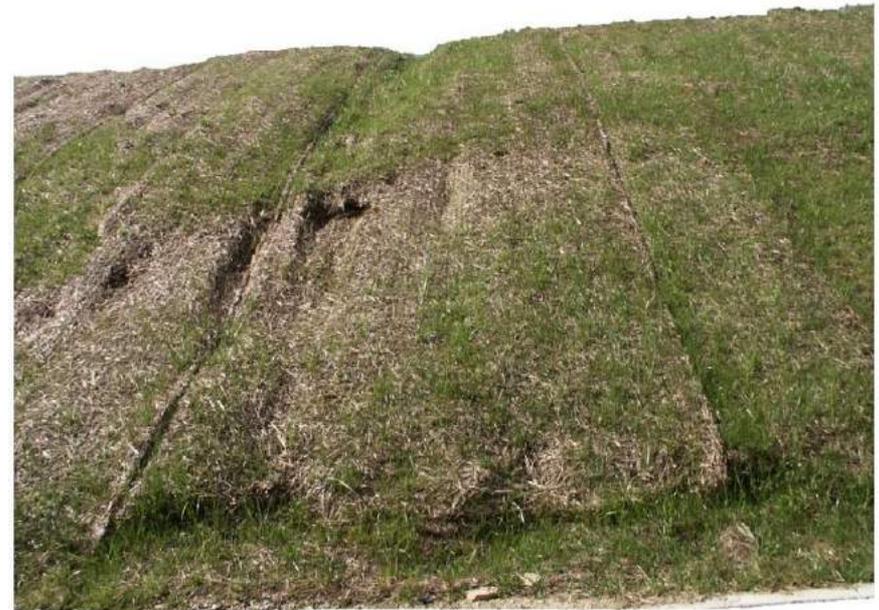
Dilavamento del rilevato di approccio

Il difetto si riferisce all'azione erosiva esercitata dalle acque meteoriche sul materiale costituente il rilevato di approccio nella sua parte superficiale.

Tale fenomeno è dovuto principalmente all'errato o insufficiente smaltimento delle acque meteoriche.

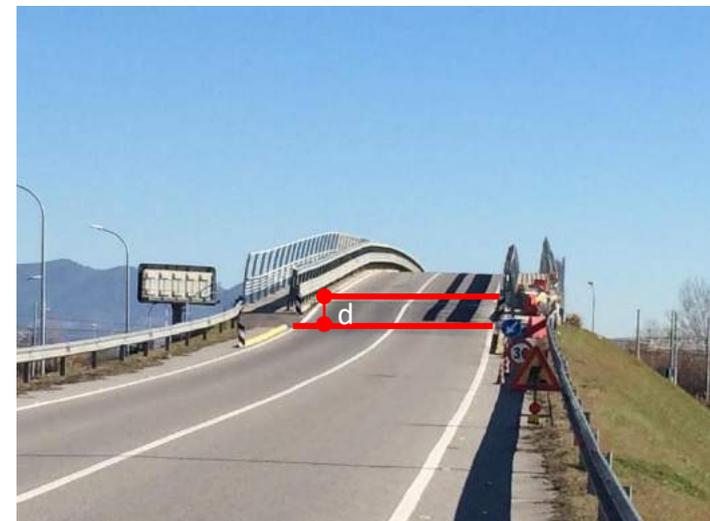
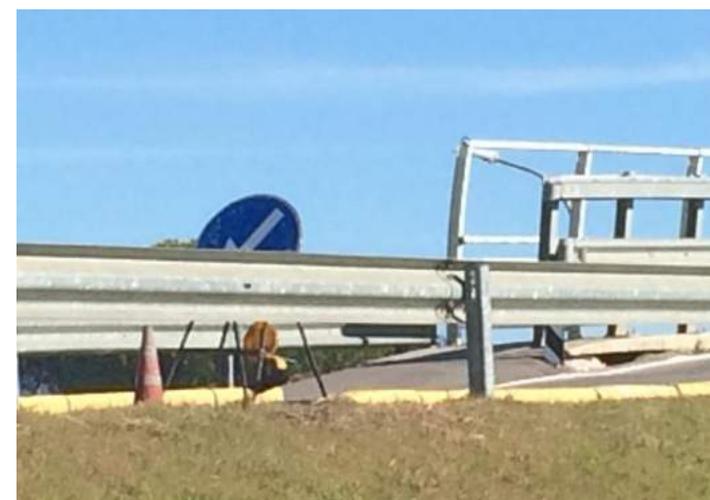
Generalmente è associato a modeste conseguenze sul rilevato. Tuttavia il fenomeno può comportare un aggravio dei carichi verticali sulle spalle (attrito negativo). Inoltre, il verificarsi di tale dissesto comporta motivi di pericolo per la circolazione.

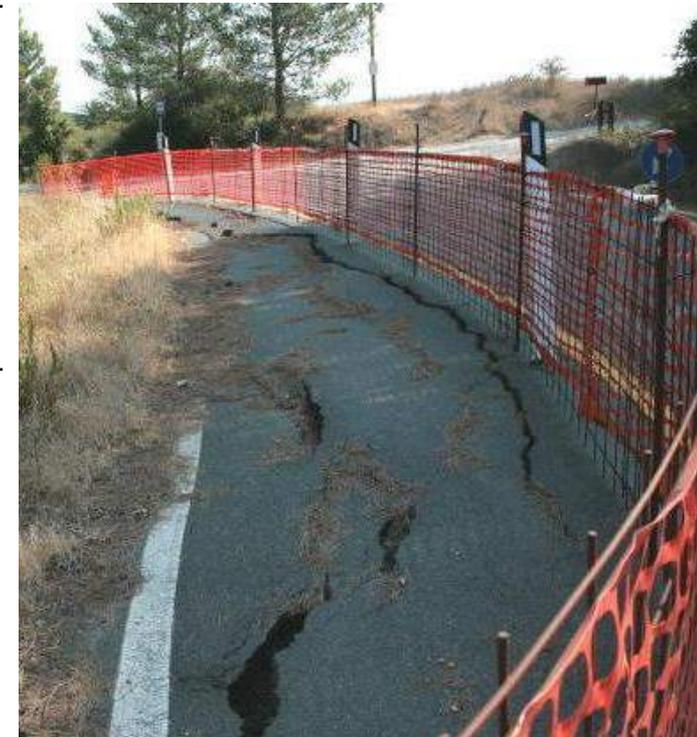
Dissesto del rilevato di approccio - *Stabilità**Peso del difetto*

Generalmente non è associato a dissesti strutturali del ponte, ma solo a problematiche di circolazione stradale.

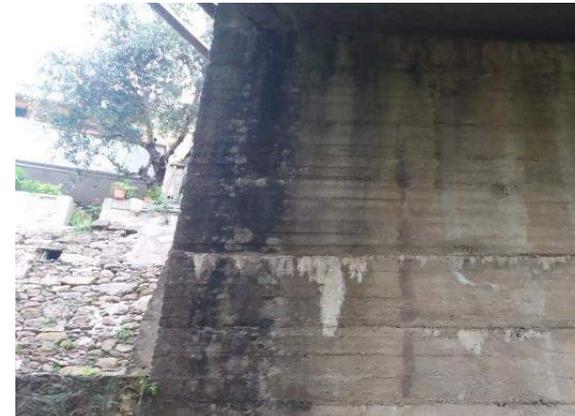
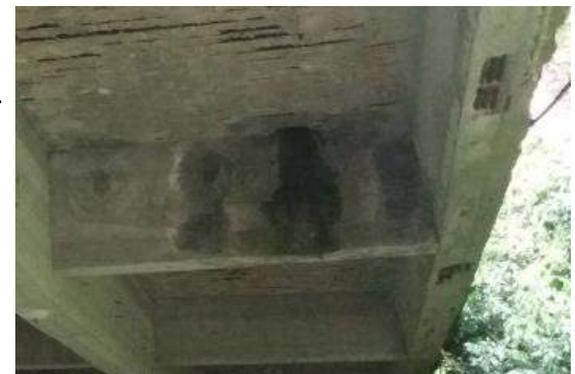
Tracce di scolo

Il difetto si presenta con aree di colorazione diversa dal materiale integro, provocate dal passaggio ripetuto di acqua meteorica sulla superficie degli elementi. Nel caso in cui l'acqua è ancora presente, sono chiaramente visibili macchie di colore scuro e bagnate, altrimenti il passaggio pregresso dell'acqua è denunciato dalla presenza di macchie di colore biancastro legate agli effetti dell'azione chimica dei sali in essa disciolti. Tali macchie ricalcano il percorso intrapreso dall'acqua percolata sulla superficie degli elementi. Tali fenomeni si riscontrano prevalentemente sulle pareti verticali degli elementi strutturali, ma si possono rilevare anche su superfici orizzontali, quali l'intradosso degli sbalzi della soletta dove ristagna l'acqua proveniente dal coronamento.

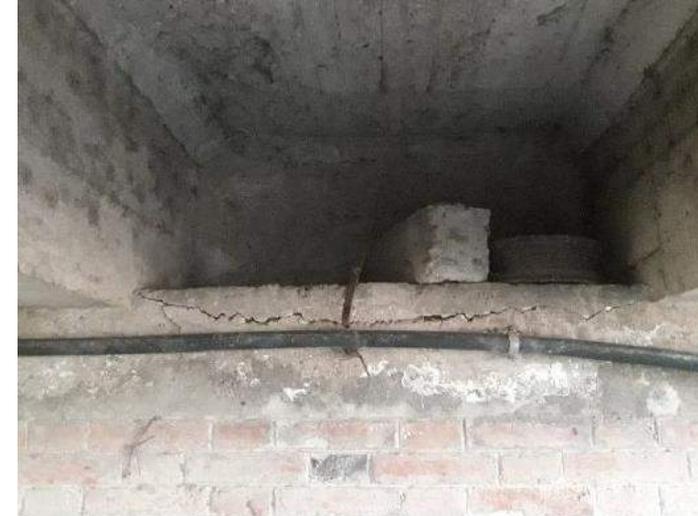
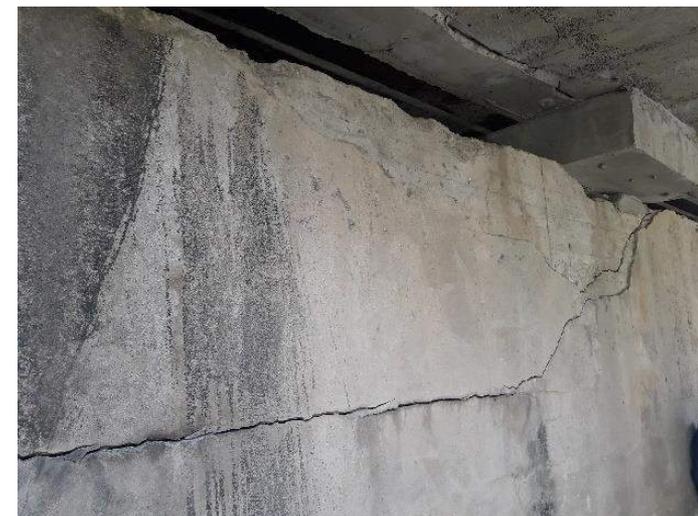
Lesioni caratteristiche in zona appoggio

Il difetto si riferisce ai danneggiamenti presenti nelle zone di appoggio a causa del funzionamento dell'appoggio stesso. Sono lesioni che possono presentarsi sia sulla parte che appoggia, sia sull'elemento di supporto (pulvino, baggiolo, mensola). Spesso nel caso di spalle in muratura, è presente un cordolo in calcestruzzo armato in sommità su cui trovano appoggio travi in calcestruzzo armato; il difetto in oggetto comprende anche le lesioni eventualmente presenti su tale elemento.

Le lesioni si aprono a causa degli sforzi di trazione che nascono in seguito al mancato scorrimento degli apparecchi di appoggio mobili, il quale a sua volta può essere causato dal deterioramento dei materiali, dal bloccaggio o dal non corretto dimensionamento degli apparecchi.

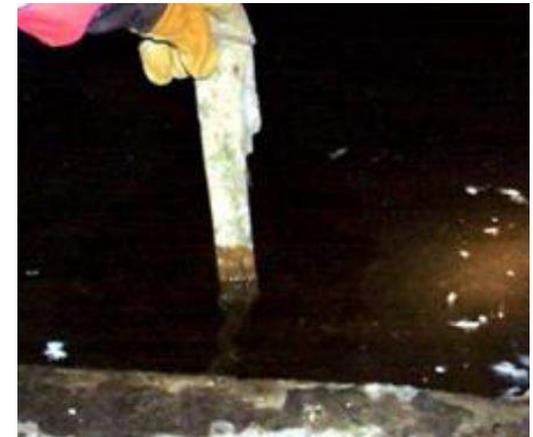
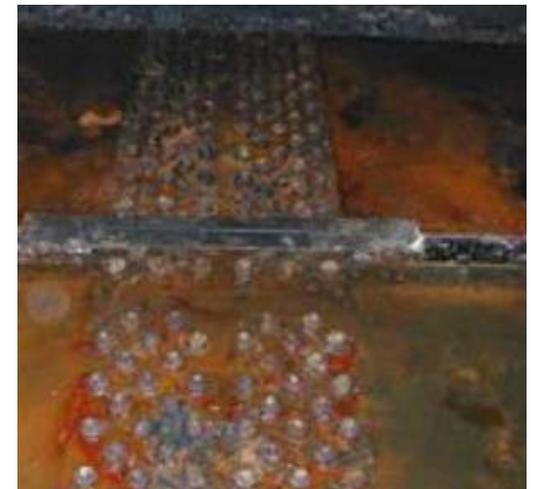
Ristagni d'acqua nei cassoni

Il fenomeno può provocare degrado o **corrosione** delle zone di materiale in cui si verifica il ristagno. Non si deve confondere con le **macchie di umidità** o le **tracce di scolo** che indicano fenomeni di penetrazione di acqua attraverso il materiale o percolazione delle acque meteoriche sulla superficie. Nel caso in cui lo stesso difetto compare in altre parti strutturali si parla di **ristagni d'acqua**; in tal caso, la presenza di quantità non trascurabili di acqua, a differenza che nei cassoni, non provoca sovraccarichi e non pregiudica la stabilità della parte strutturale interessata.

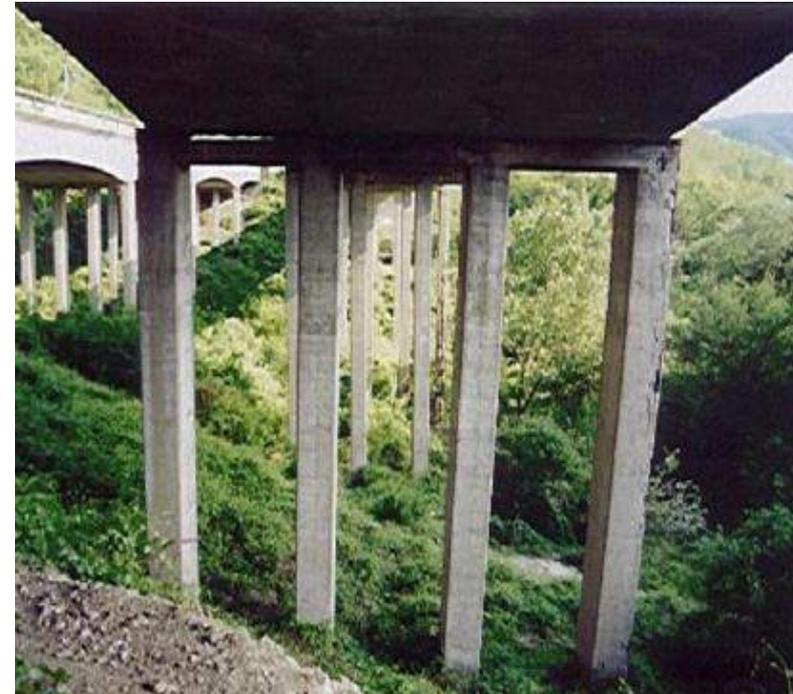
Fuori piombo

Il difetto si riferisce alla mancanza di verticalità degli elementi in elevazione, quali pile e spalle.

La sua origine può dipendere da due principali tipologie di cause: la prima si manifesta in fase di esercizio e comprende fenomeni quali i movimenti in fondazione, urti eccezionali o coazione dovuta al mancato funzionamento degli appoggi; la seconda invece si deve ricercare in fase di costruzione, dipendendo da errori nella disposizione delle casseformi, nel caso di strutture in c.a., che ne compromettono la verticalità.

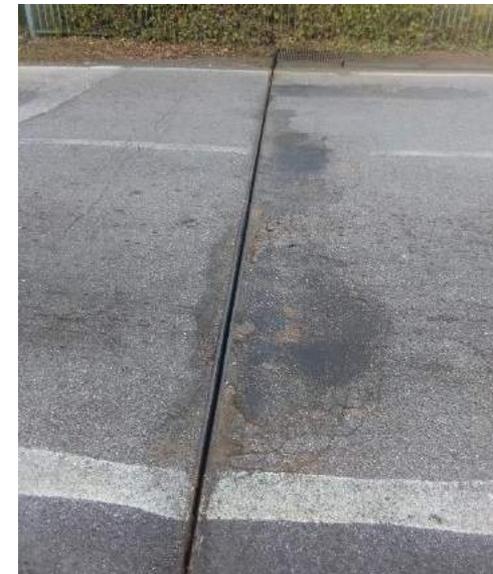
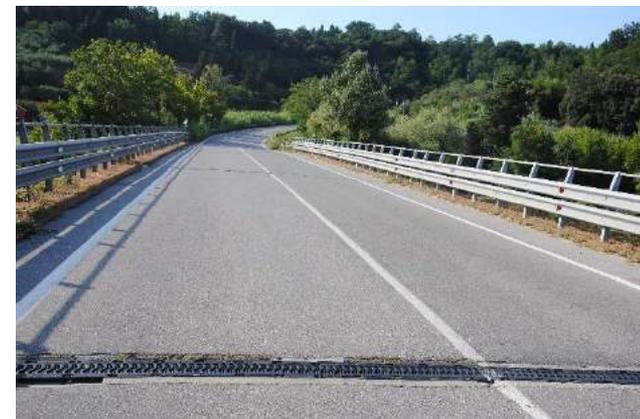
Dislivello giunto pavimentazione

Il difetto si riferisce alla differenza di quota tra l'estradosso della pavimentazione e il giunto. Spesso si presenta nel caso in cui l'elemento di continuità del giunto risulta particolarmente danneggiato.

Il dislivello tra gli elementi può essere causato da errori in fase di messa in opera, se il giunto non è stato inserito in maniera corretta o se la pavimentazione ha subito un costipamento eccessivo. La presenza del dislivello potrebbe segnalare dissesti degli appoggi o movimenti di fondazione.

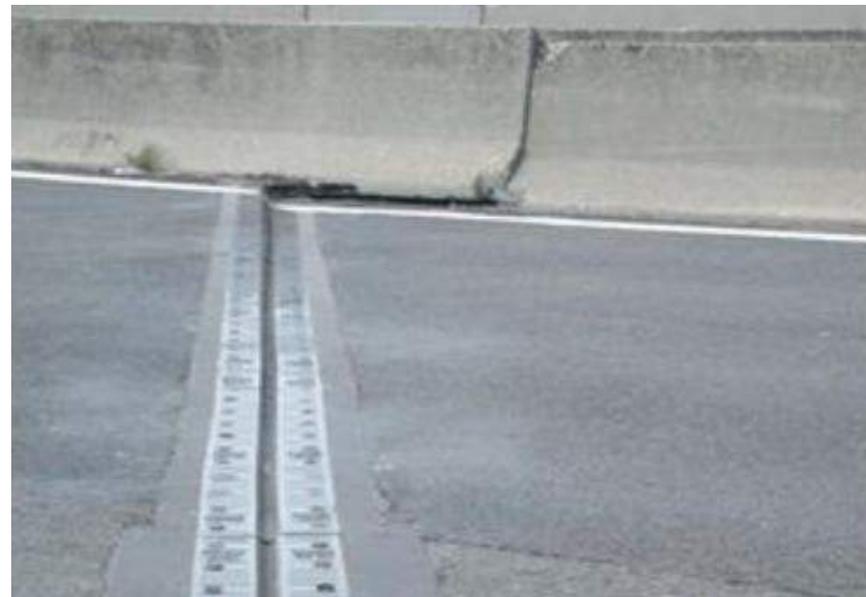
Dislivello tra elementi contigui

Il difetto si riferisce alla differenza di quota tra le parti collegate dal giunto, a cui consegue una differenza di quota tra gli elementi di continuità del giunto stesso.

Il dislivello tra gli elementi può essere causato da errori in fase di messa in opera, se il giunto non è stato inserito in maniera corretta o se era già presente un dislivello tra le parti. Nei casi più gravi, la presenza del dislivello potrebbe segnalare dissesti degli appoggi o movimenti di fondazione.

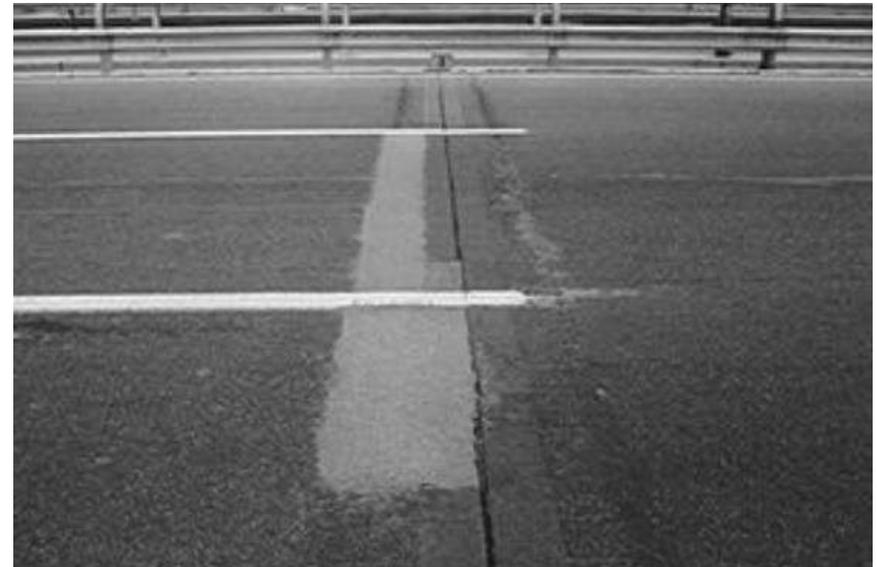
Il difetto si deve segnalare qualora sono visibili riparazioni successive degli elementi del giunto, realizzate con materiali eterogenei rispetto a quelli previsti. Spesso con tali riparazioni i difetti sono solo apparentemente eliminati.

Le riparazioni spesso sono necessarie a causa del deterioramento degli elementi del giunto, dovuto a materiali di scarsa qualità o a mancanza di manutenzione, o dell'errata messa in opera.

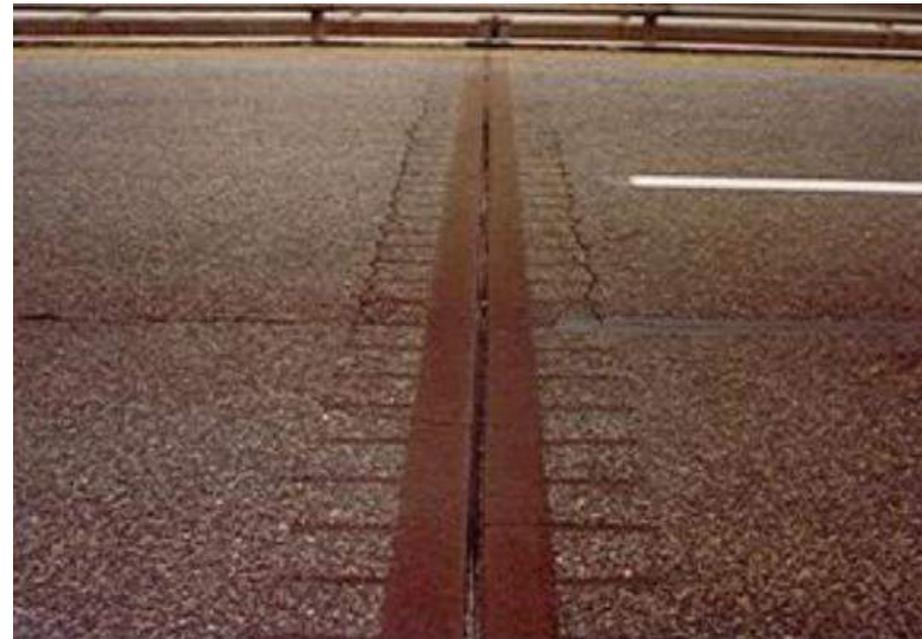
Massetti lesionati

Per massetti si intendono gli elementi di supporto, generalmente in resina o in malta di cemento, degli elementi di continuità del giunto. Essi costituiscono il collegamento tra la soletta pavimentata e gli elementi di continuità. Si dovrà segnalare il difetto se sono presenti lesioni trasversali rispetto all'asse del giunto su uno dei due massetti o su entrambi.

L'apertura di lesioni è principalmente dovuta ai ripetuti urti causati dal transito di automezzi sul giunto. Essa è favorita nel caso di materiali non idonei o cattiva messa in opera. I primi distacchi possono essere causati anche dai fenomeni di ritiro che naturalmente si verificano nelle malte; essi sono poi amplificati dagli urti dei veicoli transitanti.

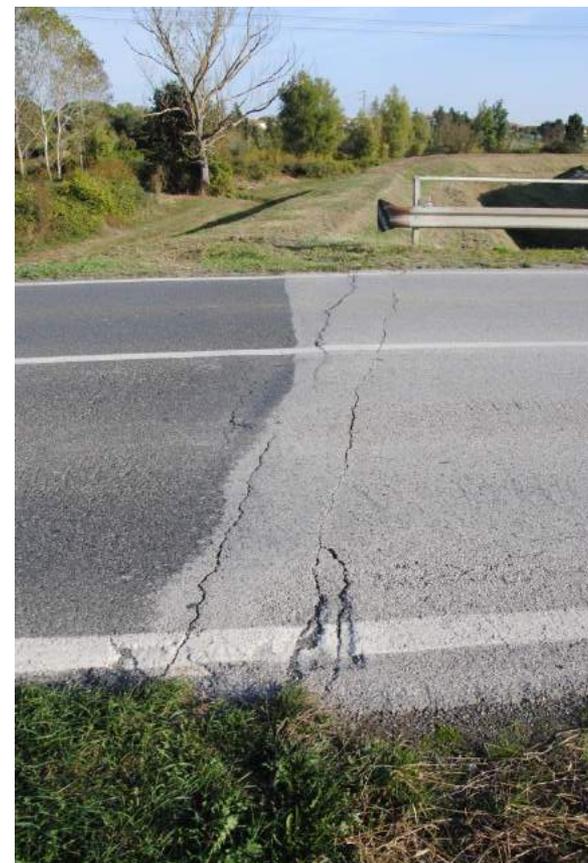
Distacco tampone

Il difetto è specifico dei giunti denominati «a tampone» sottopavimentati, in cui l'elemento di continuità è rappresentato da una colata di asfalto o di materiali di caratteristiche simili. Esso si manifesta attraverso fessure tra il tampone e la pavimentazione, di ampiezza superiore a qualche mm.

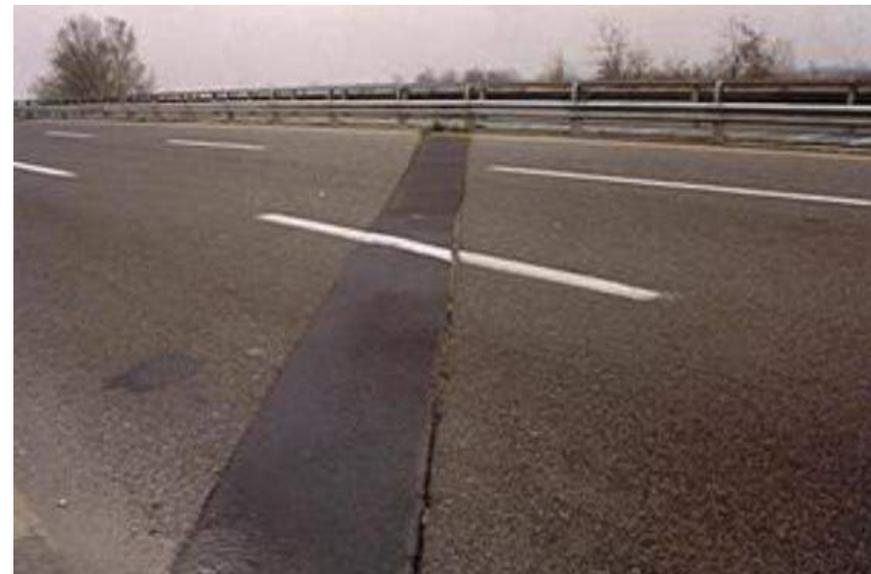
Deformazione tampone

Il difetto è specifico dei giunti denominati «a tampone» sottopavimentati, in cui l'elemento di continuità è rappresentato da una colata di asfalto o di materiali di caratteristiche simili. Esso si manifesta attraverso irregolarità sulla superficie del tampone, come avvallamenti, gradini o lesioni.

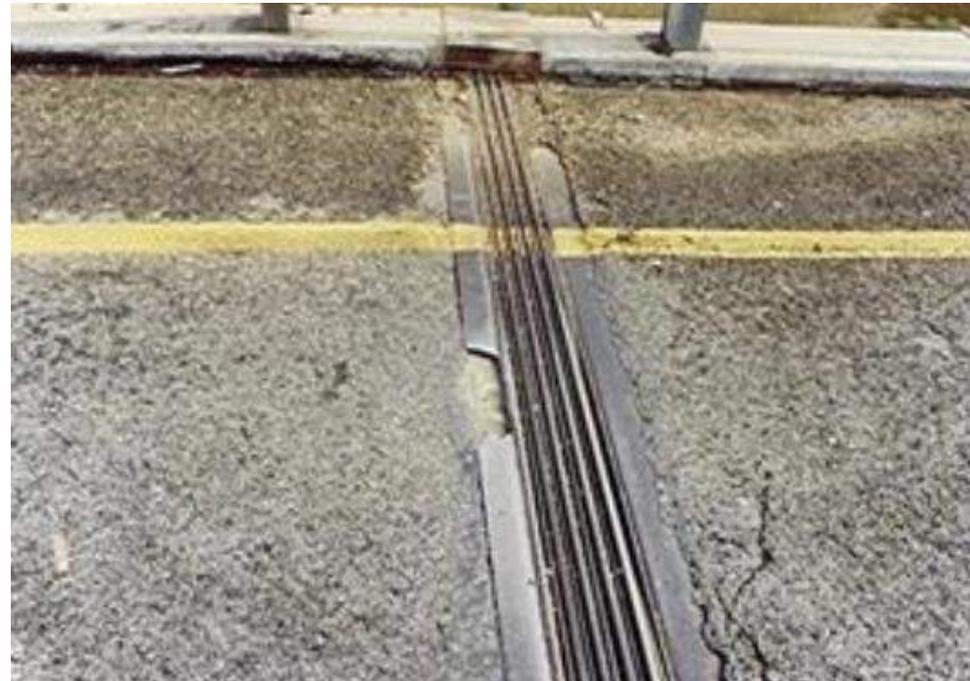
Il fenomeno comprende una serie di difetti che possono interessare i profilati metallici che costituiscono il giunto, tra cui:

I profilati metallici sono spesso danneggiati dagli urti degli automezzi. I fenomeni di ammaloramento sono facilitati nel caso in cui gli elementi metallici non siano adeguatamente protetti, ad esempio se i massetti o gli elementi di tenuta sono danneggiati. Altre cause sono lo scarso spessore dei profilati stessi, gli attacchi chimici derivanti dai sali antigelo o la fisiologica usura dei materiali.

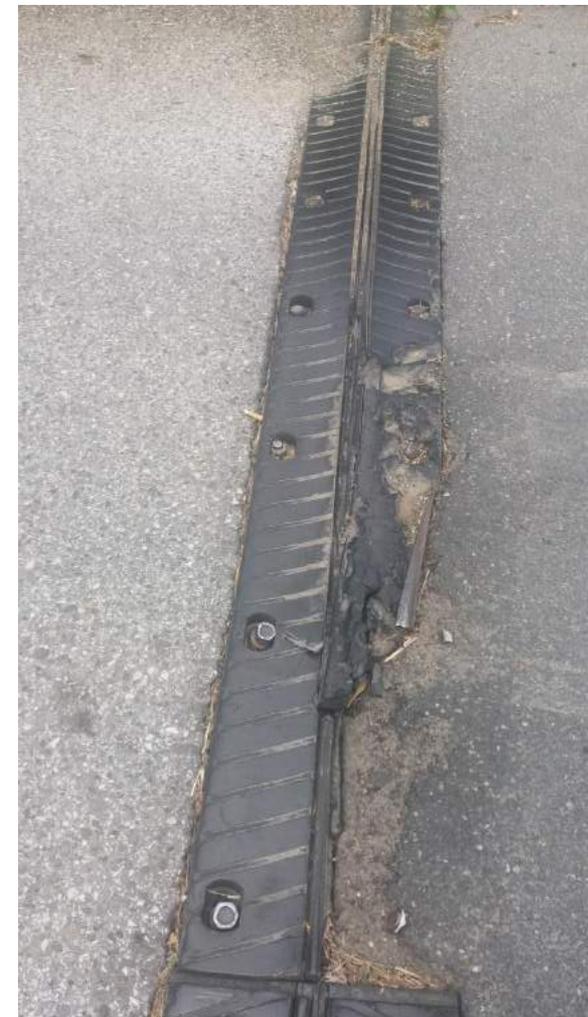
Il difetto si riferisce alla presenza di irregolarità superficiali o, nei casi più gravi, di lesioni, rotture, distacchi o porzioni mancanti sugli elementi di continuità dei giunti, quali profilati in neoprene, mattonelle in neoprene armato, pettini metallici, ecc.

La deformazione e/o la rottura degli elementi di continuità è dovuta al deterioramento dei materiali o alla non corretta posa degli elementi. Talvolta può essere indicativa di movimenti di fondazione.

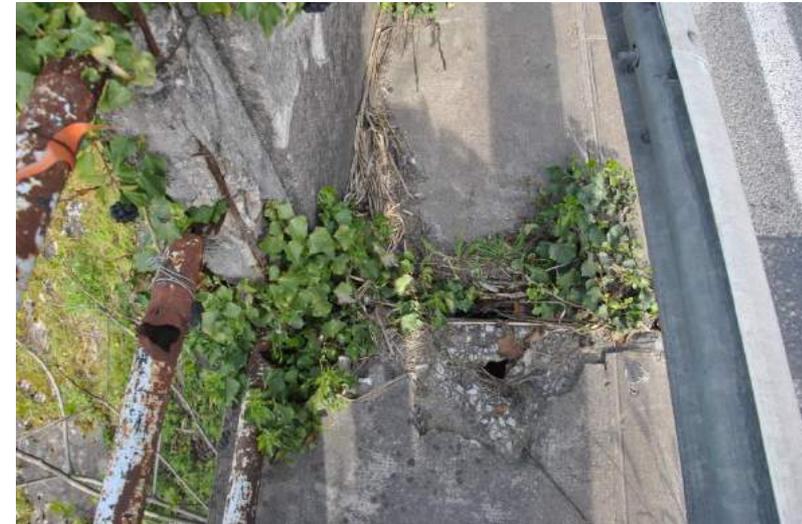
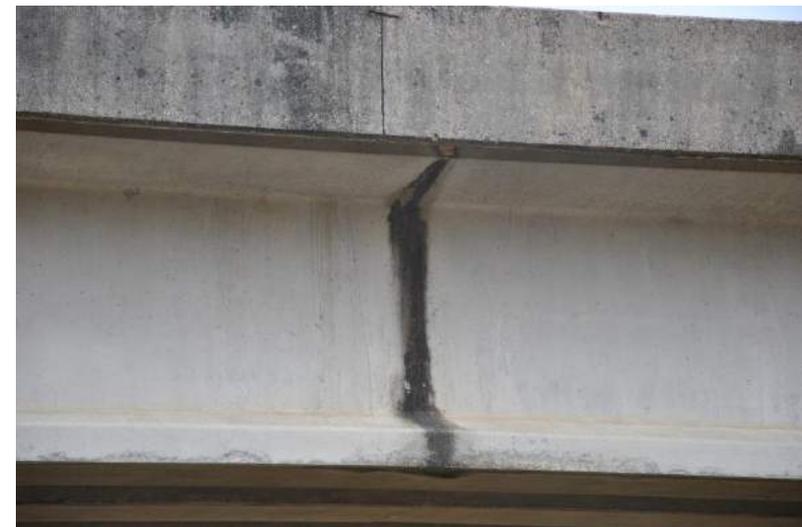
Scossalina permeabile o assente

La causa principale di danneggiamenti nella scossalina è l'usura dei materiali che, perdendo elasticità, si lesionano e si strappano. Il difetto è, pertanto, favorito nel caso di materiali di scarsa qualità e di scarso spessore. Altre cause possono essere movimenti anomali dei giunti o messa in opera non corretta, con poco gioco o con le solette troppo ravvicinate.

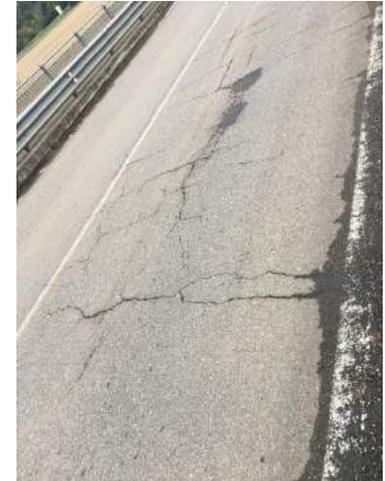
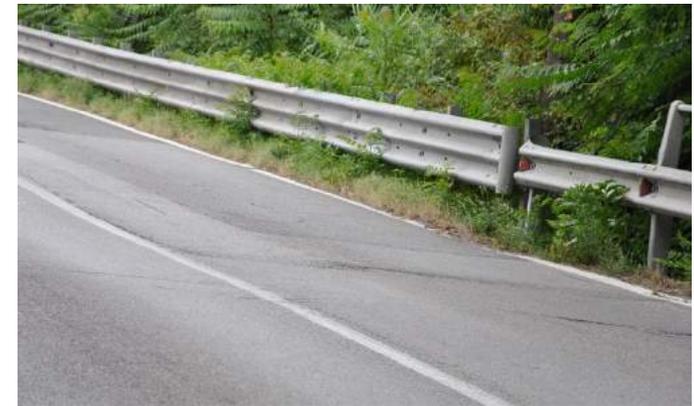
Stato della pavimentazione

Nell'ispezione della pavimentazione stradale, si dovranno segnalare, se presenti, i seguenti difetti:

- Dislivello tra rilevato e impalcato: esso può essere localizzato su entrambe le spalle o su una sola di esse e va segnalato se la differenza di quota tra il rilevato e l'impalcato supera i 2 cm;
- Presenza di dossi: si riferisce alla presenza di avvallamenti o ondulazioni sulla superficie stradale superiori ai 15 mm;
- Fessure/anomalie della pavimentazione: sono spesso presenti in corrispondenza degli elementi di continuità dei giunti e sono riconducibili ai normali fenomeni di ritiro del materiale costituente la pavimentazione.

I dislivelli presenti sulla pavimentazione possono essere dovuti a cattiva esecuzione della pavimentazione, compattazione del terreno sottostante, cedimenti anomali delle fondazioni. I dossi, invece, sono causati dalla compattazione del materiale di cui è composto lo stato di usura, dalla ricostruzione del manto dopo scavi per l'interro di tubazioni, della presenza di tombini o dossi artificiali. Le fessure sono dovute principalmente agli effetti del ritiro della pavimentazione e amplificate dal passaggio di traffico pesante.

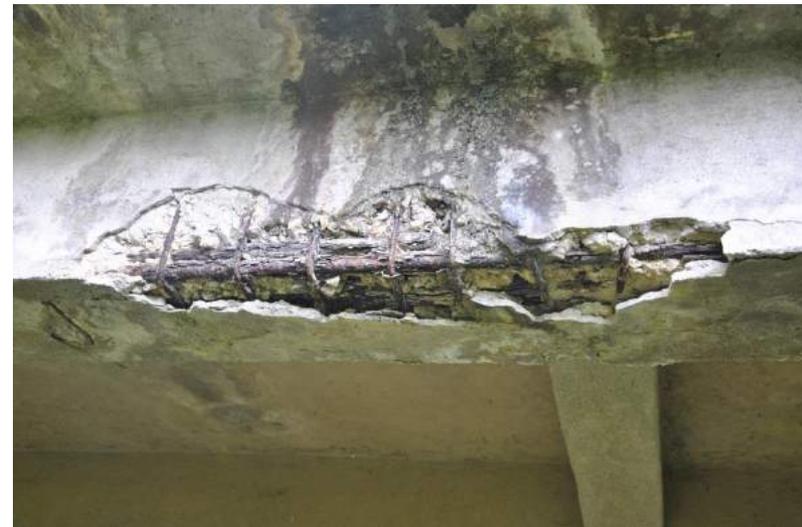
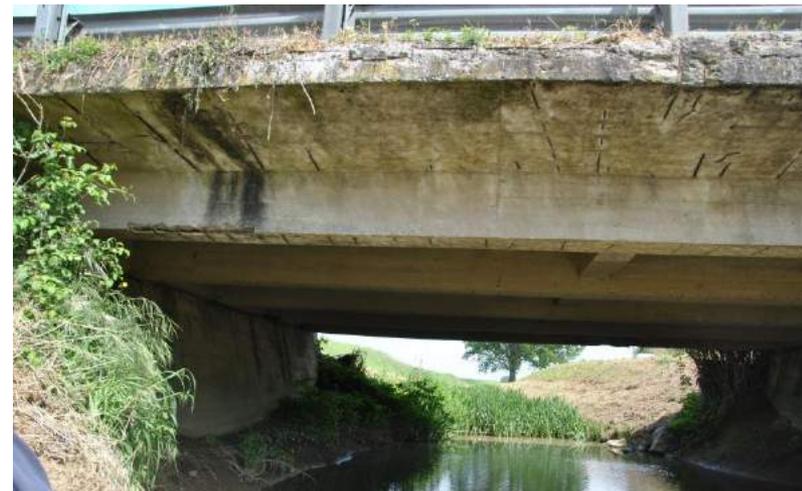
Convogliamento acque assente

Il difetto si riferisce alla mancanza di un adeguato sistema di convogliamento delle acque meteoriche che eviti il contatto dell'acqua con i materiali degli elementi strutturali.

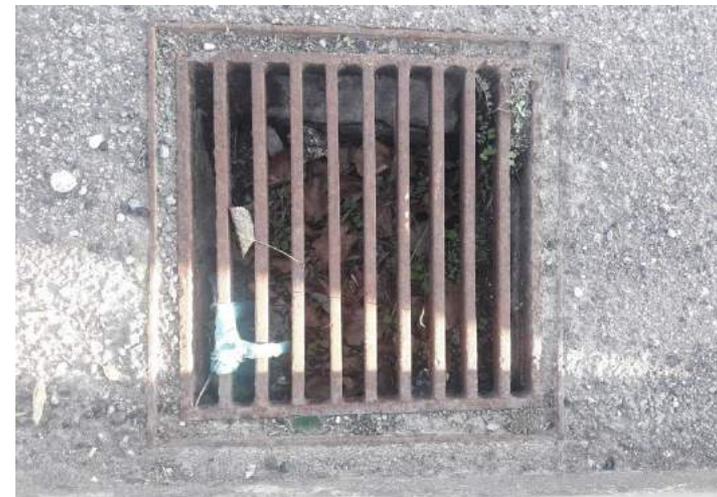
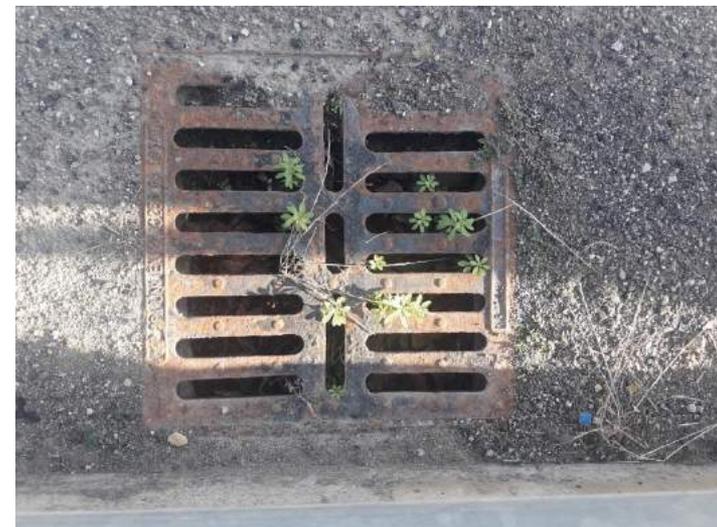
Pozzetti intasati

L'acqua non adeguatamente smaltita dai sistemi di scarico può provocare danni dovuti al ristagno e infiltrarsi fino a raggiungere l'intradosso della struttura, con evidenti segni sulle superfici degli elementi, quali **macchie di umidità** e **dilavamento**.

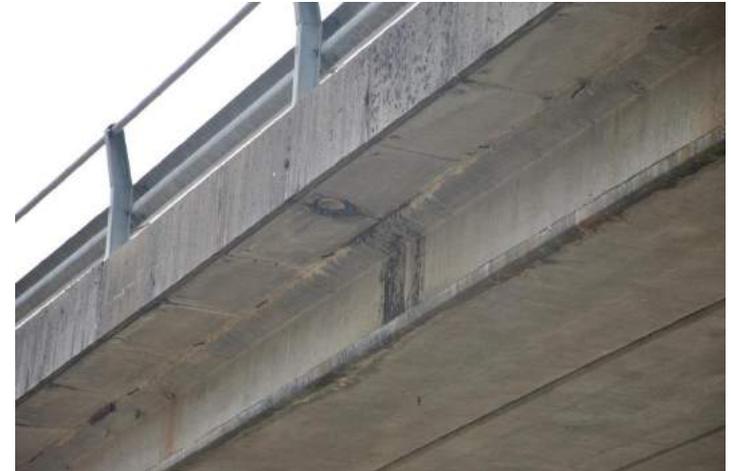
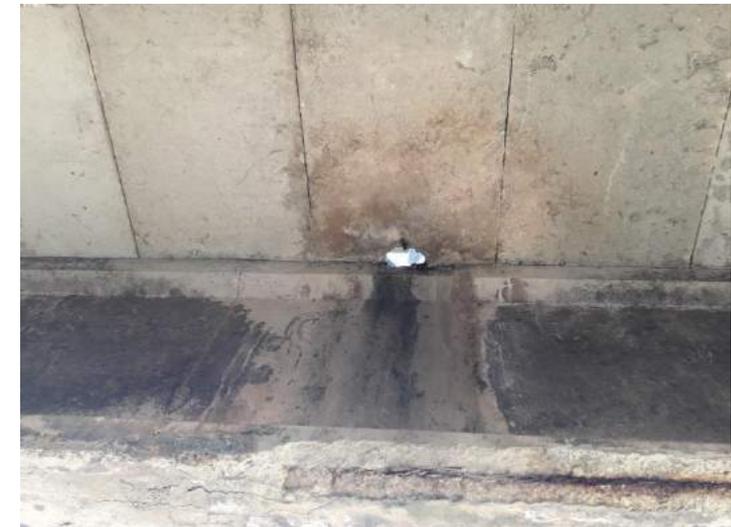
Scarichi corti

Il difetto è dovuto principalmente ad una non corretta progettazione o esecuzione del sistema di convogliamento.

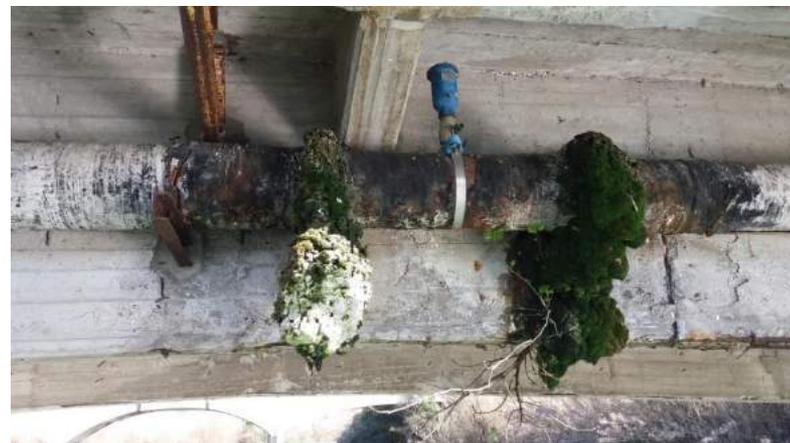
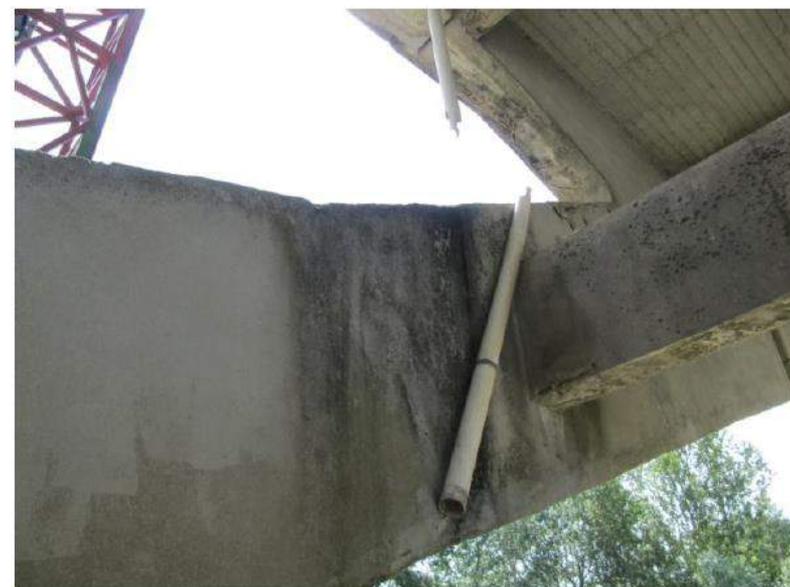
Il difetto è dovuto principalmente ad una non corretta progettazione o esecuzione del sistema di convogliamento, realizzato, ad esempio, con materiali non idonei. Spesso le rotture sono conseguenti alla corrosione dei materiali metallici con cui tali elementi sono costituiti.

In corrispondenza di scarichi danneggiati sono frequenti i segni degli effetti dell'acqua sui materiali, quali **tracce di scolo**, **dilavamento**, fino a **distacchi di copriferro** e **ossidazione** delle armature.

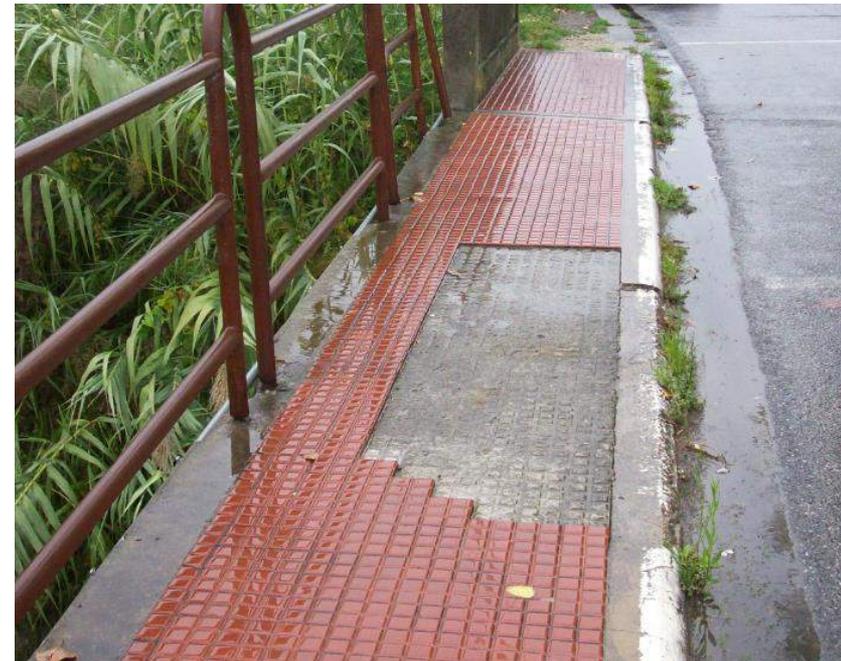
Marciapiedi

Il difetto comprende i possibili fenomeni di degrado relativi alla pavimentazione dei marciapiedi, eventualmente presenti ai bordi del ponte, che possono compromettere la sicurezza dei pedoni.

Il danneggiamento della pavimentazione può essere causato da azioni atmosferiche aggressive, inquinamento, vetustà, urti, ecc.

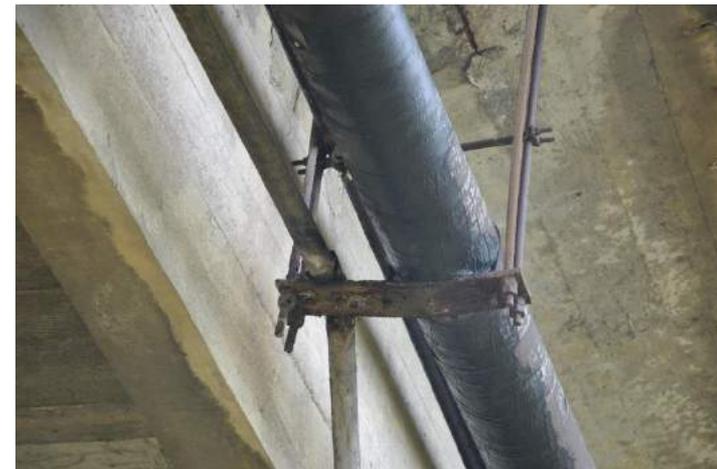
Il difetto si riferisce a sistemi di ancoraggio dei sottoservizi alle strutture del ponte non adeguati o danneggiati. Generalmente si riscontrano ancoraggi metallici corrosi o elementi a cui si ancorano i sottoservizi particolarmente degradati.

Il difetto è dovuto principalmente alla vetustà degli elementi, all'azione aggressiva degli agenti esterni, ad un'errata progettazione o esecuzione e a carenze di manutenzione.

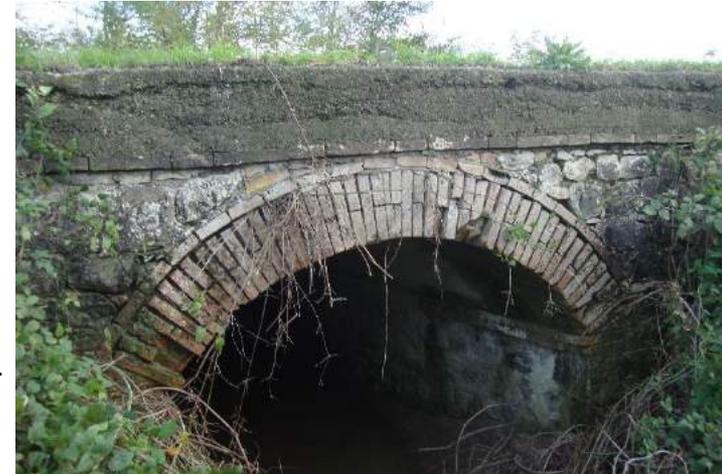
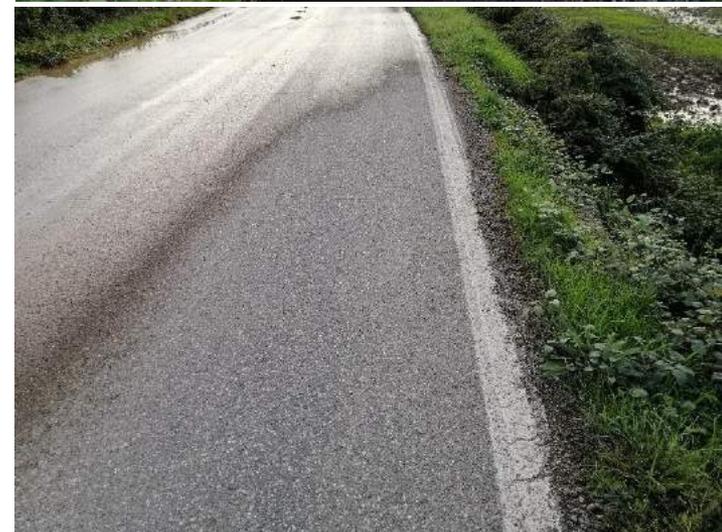
Guardiavia assenti

Il difetto si riferisce all'eventualità in cui i sistemi di ritenuta stradale risultino totalmente o parzialmente assenti, pregiudicando quindi la sicurezza del traffico veicolare e pedonale del ponte.

Qualora il difetto sia dovuto a danneggiamenti parziali, possibile la presenza contemporanea di **guardiavia danneggiati/ossidati/mal ancorati**.
