Schede difettologiche

Le schede difettologiche riportano la descrizione dei fenomeni di degrado da rilevare in sede di ispezione e i criteri per l'individuazione dei parametri da assegnare.

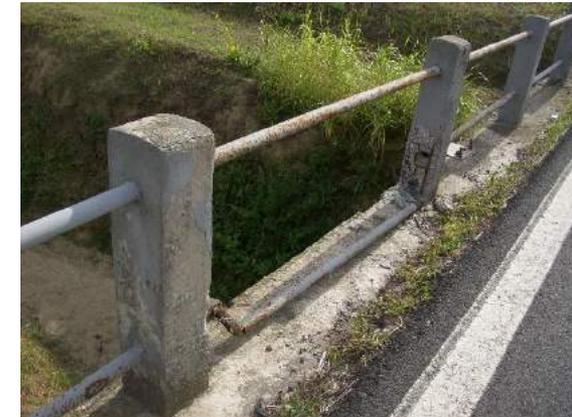
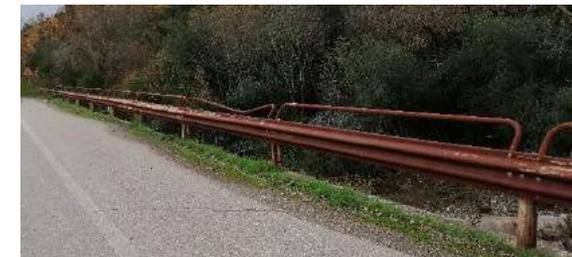
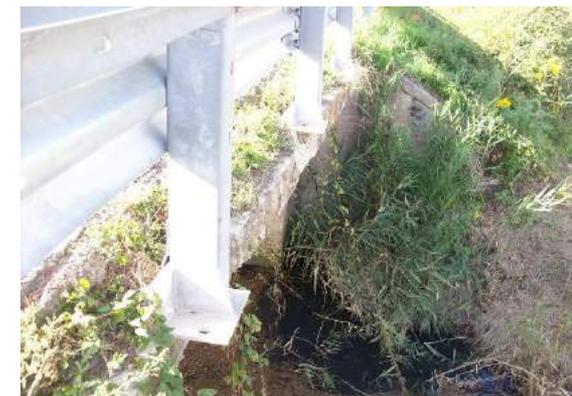
Guardiavia danneggiati/ossidati/male ancorati

Il difetto si riferisce alle situazioni in cui sono presenti danneggiamenti sugli elementi delle barriere di ritenuta stradale e/o parti di esse sono gravemente ossidate. Tale difetto indica inoltre i casi in cui le barriere, seppur in buone condizioni di conservazione, non sono ancorate in maniera opportuna e/o presentano elementi di ancoraggio danneggiati e/o gravemente ossidati, compromettendo in tal modo la sicurezza stradale.

Il danneggiamento delle barriere può esser dovuto ad urto di veicoli e/o ad una loro non corretta manutenzione. La costante esposizione delle barriere agli agenti atmosferici può favorire, inoltre, l'innescarsi di meccanismi di ossidazione, che, se non adeguatamente contrastati, potrebbero portare ad eventuali danneggiamenti. Le cause di condizioni di male ancoraggio delle barriere alla struttura possono risalire ad errori progettuali o, ancora una volta, ad urto di veicoli e/o ad una loro non corretta manutenzione.
